CARACTERIZAÇÃO E DIAGNÓSTICO AMBIENTAL DA NASCENTE DO RIO RIACHÃO NO NORTE DE MINAS GERAIS

Characterization and environmental diagnosis of the headwaters of the river Riachão North of Minas Gerais

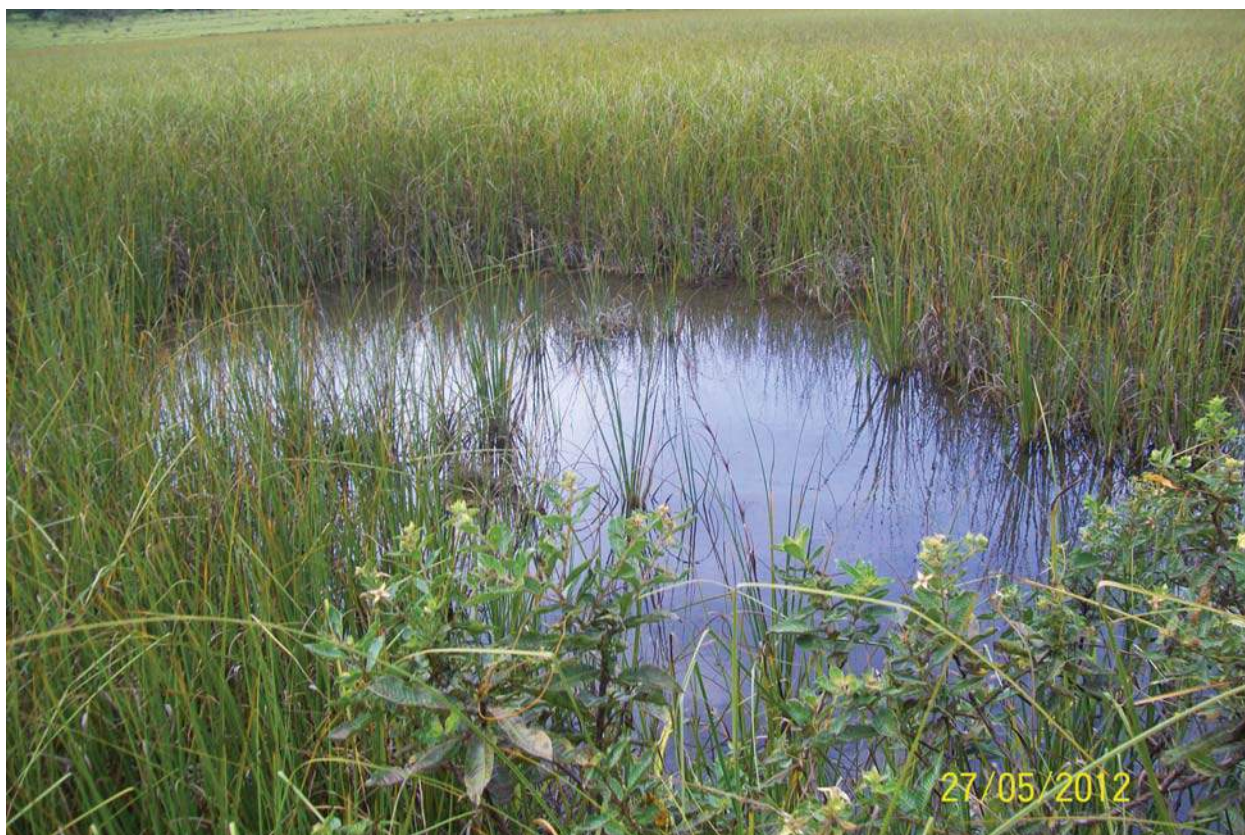
Os autores acima afirmam que na área cárstica alongada, se localizam as nascentes do rio, e que as nascentes em questão são do tipo difusa, uma vez que existem pequenas nascentes por todo o terreno formando uma área alagada (Figura 2).

Figura 2: Fotos de uma das pequenas nascentes no entorno da nascente da sub-bacia do Riachão.
Fonte: MOREIRA; SALES; COSTA; BATISTA e MENDES, 2012.

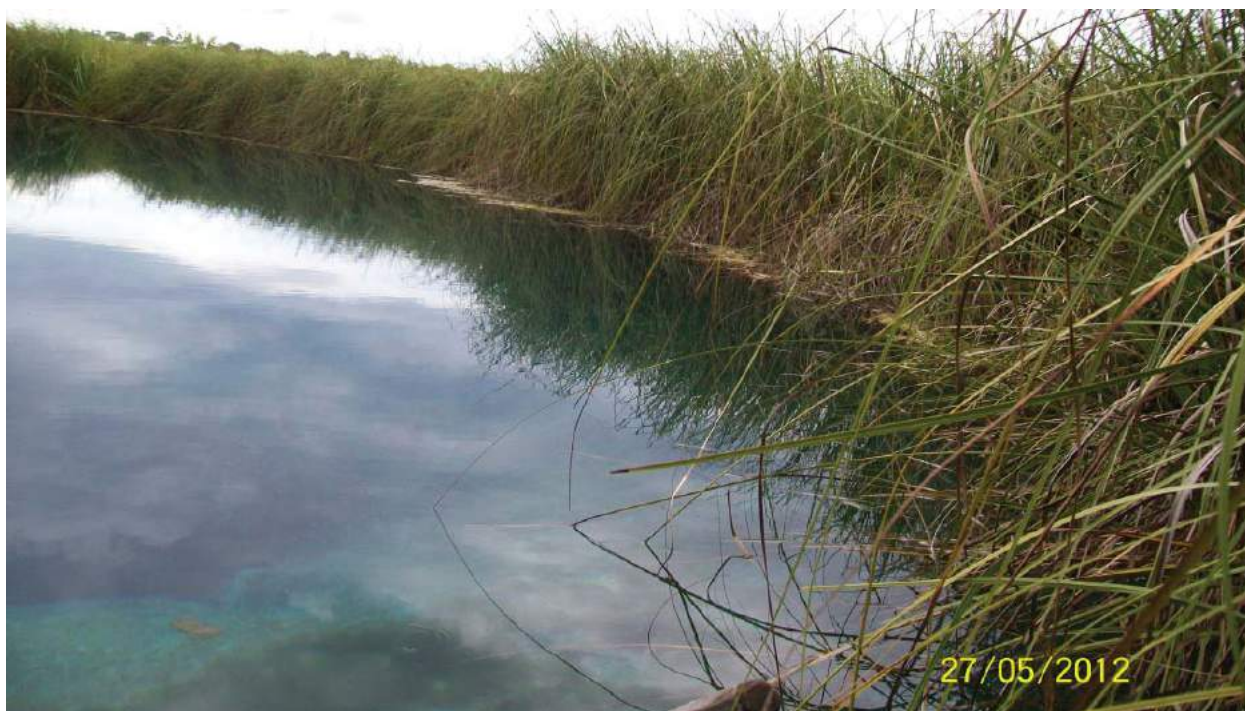
Foi encontrada vegetação natural em torno da nascente do Riachão do tipo floresta hidrófila caracterizada por predominância abundante no entorno da nascente da espécie *Typha dominguensis* Pers., conhecida como Taboa, planta bioindicadora (Figura 3). O solo, no local, é parcialmente ou permanentemente alagado.

Figura 03: Taboas no entorno da nascente do rio Riachão.
Fonte: MOREIRA; SALES; COSTA; BATISTA e MENDES, 2012.

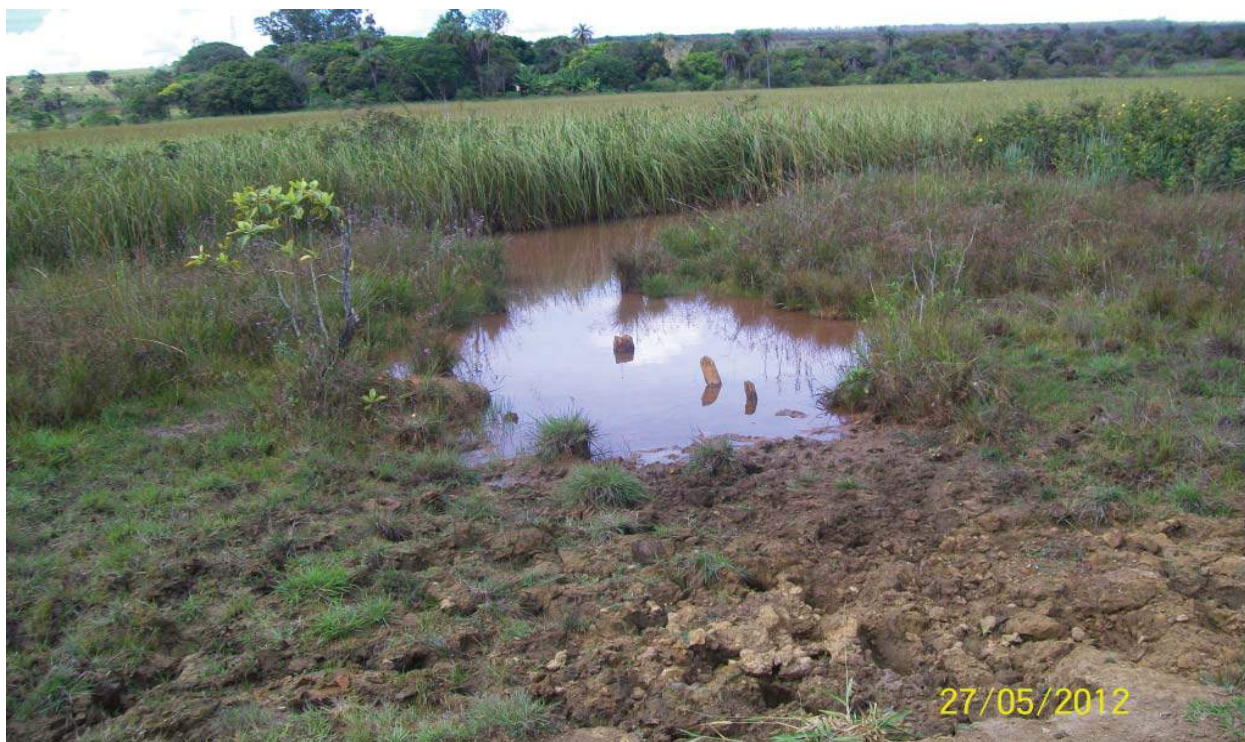
Figura 04: Solo erodido e pisoteado, como resultado da dessedentação de animais.
Fonte: MOREIRA; SALES; COSTA; BATISTA e MENDES, 2012.

Dessa forma é necessário enfatizar que a nascente deva ser cercada para evitar intervenções de qualquer natureza, quer seja pela presença e pisoteio de animais, passagem de pessoas, com vistas à preservação da qualidade da água. Contudo não foi observadas cercas ao redor da margem da nascente da Lagoa Tiririca, o que se caracteriza como infração à legislação ambiental e, considerando, que é de suma importância para revitalização de nascentes. Foi observado, também, área de dessedentação de animais nos minadouros de água da Lagoa Tiririca (Figura 04). Leite et al. (2010) ressaltam que os produtores de Riachão usam 97.5% da APP para agropecuária, silvicultura e para preparo do solo (solo exposto).

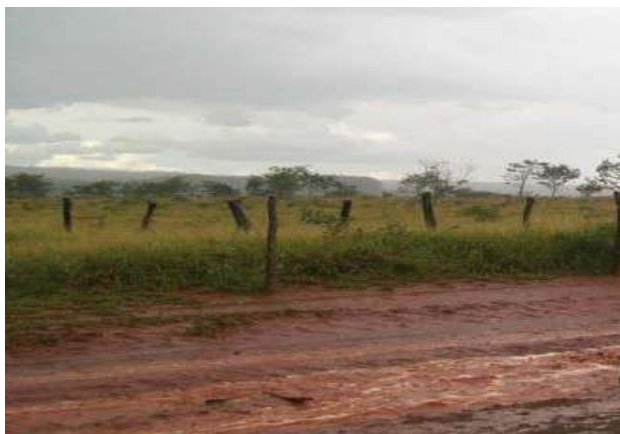
Ao desmatar áreas próximas ao curso d'água os proprietários estão favorecendo o surgimento de locais com erosão e assoreamento do leito do rio. As consequências desses problemas, além de exigirem altos custos para a sua solução, podem interferir na disponibilidade hídrica do afluente afetado pelo processo de assoreamento, suscetíveis ao carreamento de terra para o leito do rio, pela erosão em sulcos e voçorocas e pelos pontos com tendência a desagregação. Isto foi percebido in loco onde houve ocorrência de precipitação no dia de uma das visitas técnicas, verificando-se, na ocasião, a presença de processos de erosão em sulcos no percurso da estrada que leva a nascente (Figura 5). Foram encontrados, também, na área no entorno da nascente a construção de grotas, barramentos improvisados para conduzir a água até as plantações e a presença de motobombas e tubulações para irrigação (Figura 6).

Figura 05: Erosão em sulcos.
Fonte: MOREIRA; SALES; COSTA; BATISTA e MENDES, 2012.

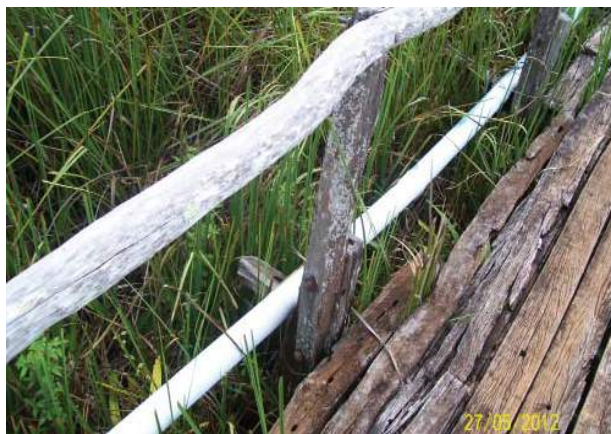
Figura 06: Tubulação na nascente do rio Riachão.
Fonte: MOREIRA; SALES; COSTA; BATISTA e MENDES, 2012.

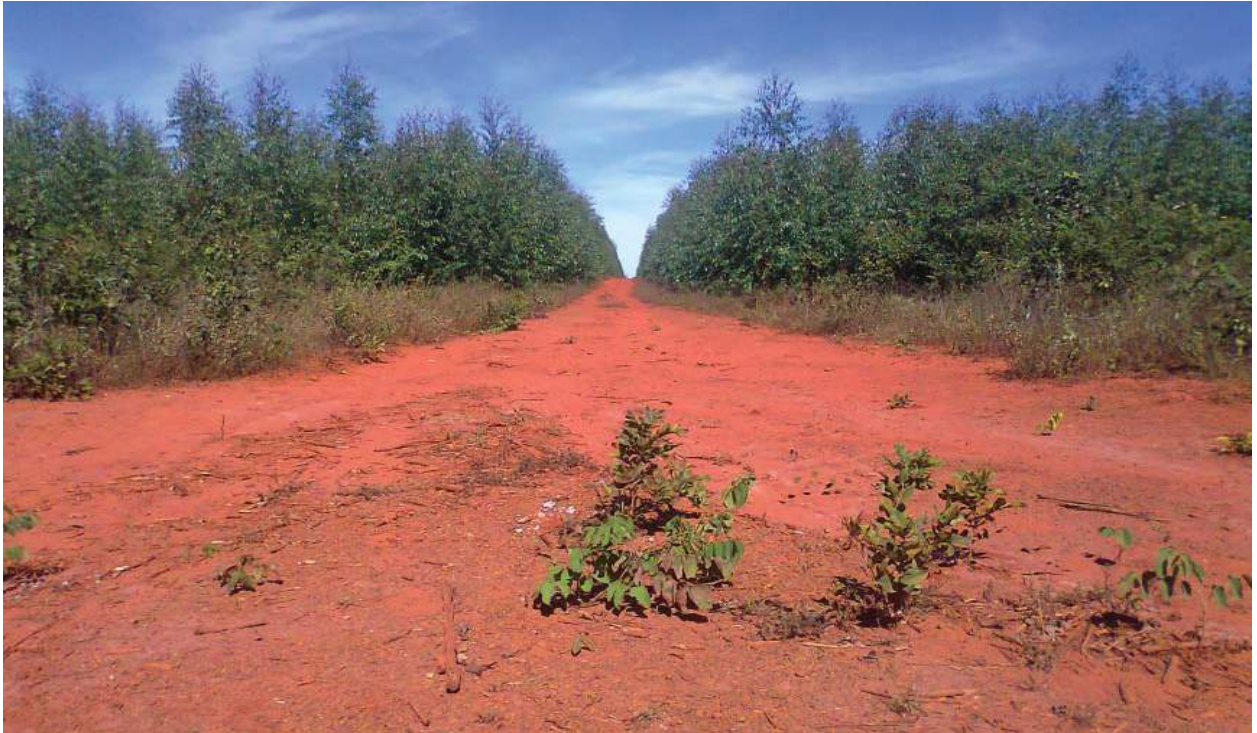
Também pode ser observado um grande plantio de eucalipto, como mostra a Figura 07, aproximadamente a 4.000 m da nascente do Riachão, sendo que esse cultivo pode provavelmente comprometer o abastecimento de água. Almeida et al. (2007) afirmam que a sustentabilidade dessa prática silvicultural, devido ao uso da água, incita discussão generalizadas e exige esforços para a compreensão dos possíveis efeitos desse tipo de atividade, sendo estendido pela brecha na discussão quanto aos sistemas de manejo que podem causar impactos na conservação da água e do solo nas áreas cultivadas e colocar em risco o abastecimento de água na região.

Figura 07: Plantio de Eucalipto.

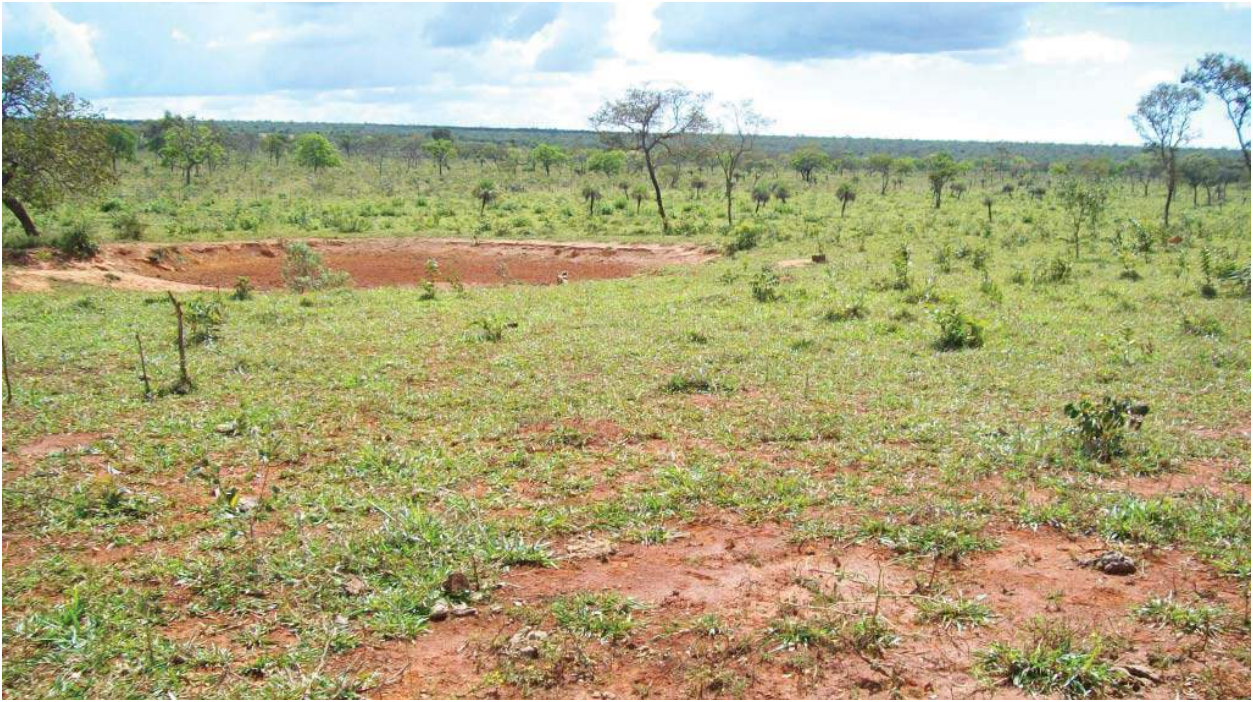
Não foi observado na área nenhuma destas medidas implantadas. Constatou-se, apenas a preservação da vegetação no entorno da nascente e a presença de uma barragem de contenção de água, aproximadamente, há 4 km da área onde se situa a nascente (Figura 08).

Figura 08: Barragem nas proximidades da Nascente do Riachão
Fonte: MOREIRA; SALES; COSTA; BATISTA e MENDES, 2012.

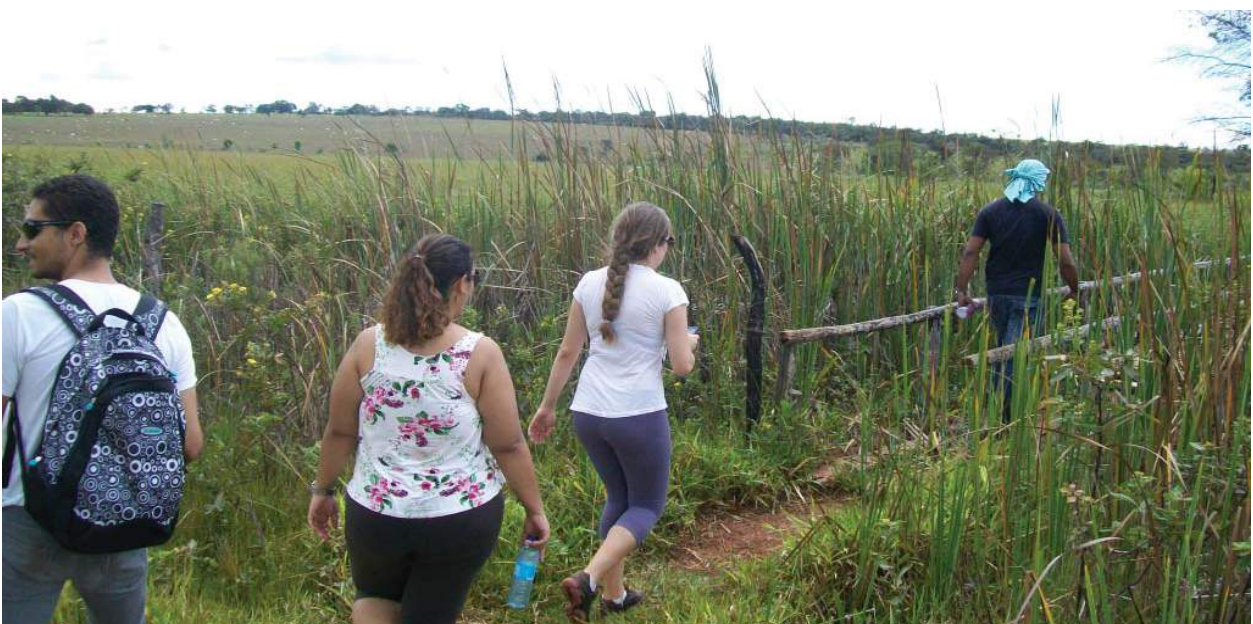
Devido à presença de vegetação aquática na mata ciliar da nascente do Rio Riachão, o acesso à nascente se dá por pontes de madeira construídas provavelmente pelo proprietário da área onde se situa a nascente. Essa ponte encontra-se em mau estado de conservação e não oferecem segurança para visitantes (Figura 09).

Figura 09: Ponte de acesso à nascente.
Fonte: MOREIRA; SALES; COSTA; BATISTA e MENDES, 2012.
