Impactos ambientais no baixo curso do rio Pajeú, no trecho urbano de Floresta, Pernambuco

Environmental impacts in the low course of the Pajeú river, in the urban area of Floresta, Pernambuco

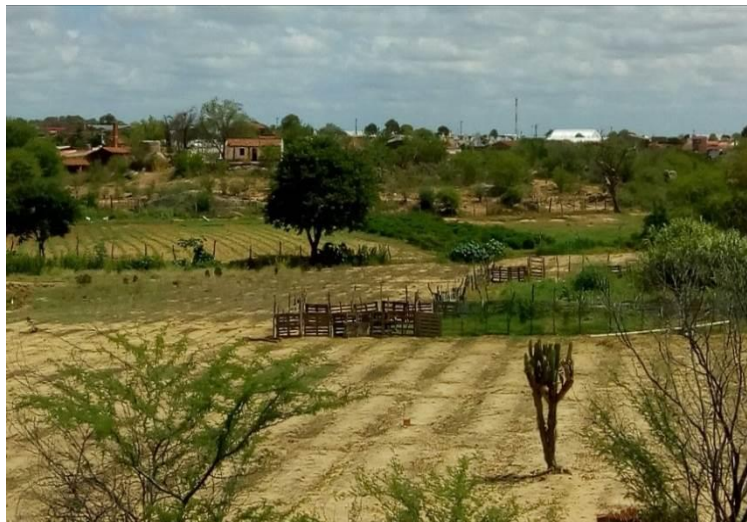
Em todo o trecho de estudo houve uma mudança fitofisionômica que se agravou ao longo das décadas, havendo principalmente uma diminuição expressiva da mata ciliar do rio Pajeú entre os anos de 2008 e 2017, período de quase 10 anos (Figura 4). A mancha verde na figura 4 é representada especialmente pela espécie *Prosopis juliflora* (Sw.), que por se tratar de uma espécie de dossel expressivo, aparece no Índice de Vegetação da Diferença Normalizada como área arborizada. Os espaços vazios entre a mancha verde estão representados pelas áreas destinadas agricultura, para o pasto e são áreas de solo exposto (Figura 5).

Figura 5 - Áreas destinadas à agricultura e para o pasto em área de mata ciliar do rio Pajeú, Floresta, Pernambuco

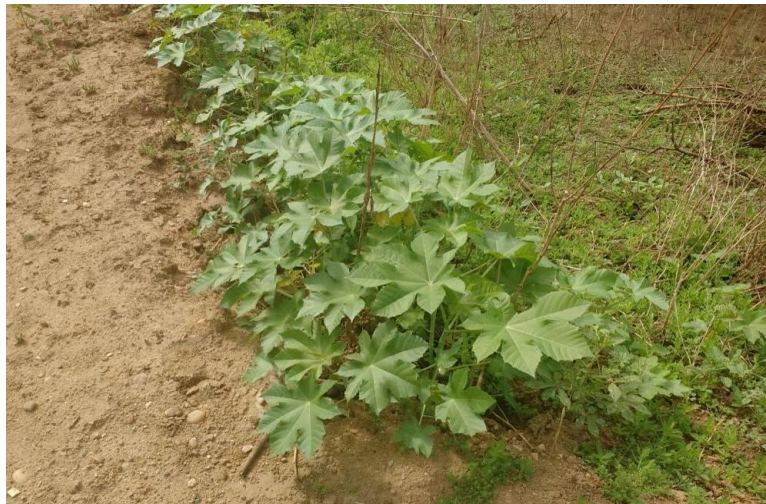
Ricinus communis L. (1753), popularmente conhecida como mamona (Figura 6). Sendo também uma espécie exótica e invasora, comum em ambientes degradados, especialmente em áreas de rodovias, terras agricultáveis e margens de rios, foi difundida em todo o mundo para ser utilizada como planta de jardim, e utilizada, principalmente, para extração do seu óleo, com usos diversos, como fabricação de cosméticos, colas, plástico e biodiesel. Adapta-se bem a temperaturas elevadas e a seca, e tem sua dispersão por pássaros locais. Os impactos ambientais dessa espécie na área de estudo estão associados a sua qualidade de exótica e invasora, substituindo a vegetação nativa ao longo do rio Pajeú, extinguindo, conseqüentemente, a fauna local.

Figura 6 - *Ricinus communis* encontradas no leito seco do rio Pajeú, Floresta, Pernambuco

Diante desse quadro, é necessária a execução de ações mitigadoras para os impactos ambientais encontrados. Assim, é preciso que haja primeiramente a erradicação de forma adequada das espécies exóticas e invasoras, que pode ser por

manejo adequado, reflorestando a mata ciliar do rio por associações com plantações agroflorestais, que permita a convivência com essas espécies, uma vez que as espécies exóticas e invasoras se utilizam delas; ou por método mecânico e químico de corte das plantas junto ao solo. É necessário também o monitoramento constante das espécies exóticas e invasoras para evitar a reincidência das mesmas. Essas espécies podem ser ainda reaproveitadas, principalmente no caso da *Prosopis juliflora* (Sw.), para a produção de móveis de qualidade utilizando a sua madeira.

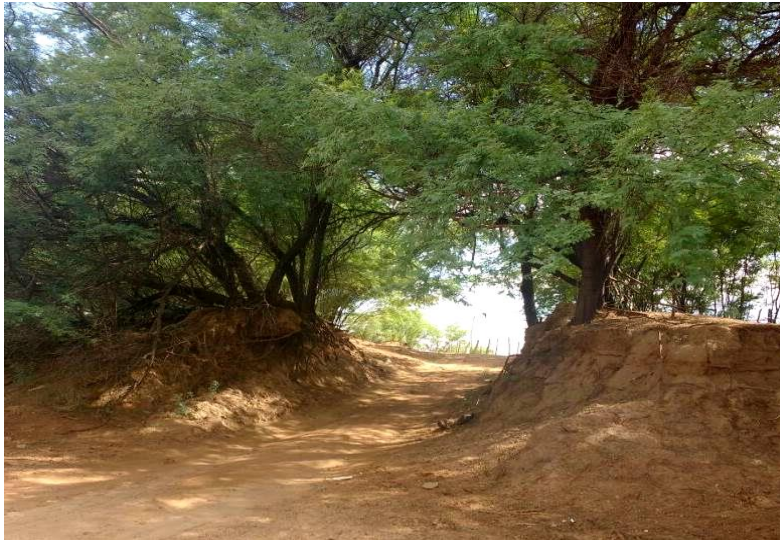
Observou-se nos trechos do transecto 1 e 2 a presença de espécies arbóreas inclinadas e com raízes expostas (Figura 7), espécies dentro no canal do rio Pajeú, além do seu alargamento e presença de processos erosivos.

Figura 7- Plantas inclinadas e com raízes expostas na margem do rio Pajeú, município de Floresta, Pernambuco

Essa situação encontrada na mata ciliar e no leito do rio Pajeú nos transectos 1 e 2, indica uma degradação deste rio, a qual desencadeia outro impacto ambiental observado, o assoreamento do canal fluvial do rio Pajeú. Este é um processo natural, no qual se dá com as precipitações, que lavam a camada superficial do solo, carregando solo e rochas (sedimentos) que vão se depositando no fundo dos rios e filtrados pela vegetação da mata ciliar, havendo um equilíbrio; mas que é agravado pelas ações humanas, devido ao uso desordenado do solo e poluição hídrica.

O reflorestamento da mata ciliar do rio Pajeú também pode ser pela inserção de vegetação nativa, de diferentes espécies, e de crescimento rápido, que sejam atrativas para a fauna, já que a mata ciliar restaurada poderá diminuir a erosão das margens, permitir a recarga de aquíferos e permitir maior infiltração, manter a fauna com alimento e sombra, reduzir a chegada de produtos químicos e diminuir o assoreamento do rio, que conseqüentemente ajudarão no microclima da região.

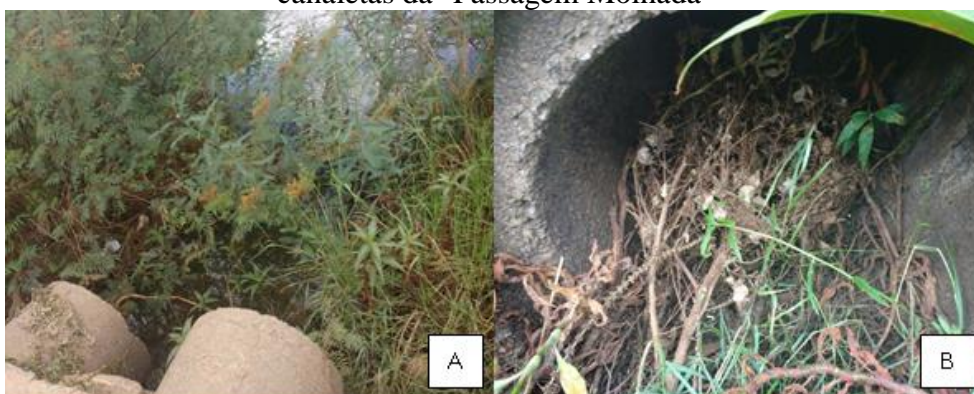
Outro elemento que serve como represa na passagem da água e dos sedimentos no leito do rio são as pontes, também intensificando o processo de assoreamento. Isto foi verificado entre os transectos 1 e 2, na ponte da rua identificada popularmente como “Passagem Molhada”. A ponte desta rua encontra-se no nível do atual dos sedimentos do leito do rio Pajeú e suas quatro manilhas, por onde a água do rio deve escoar, está obstruída pela vegetação herbácea e por sedimentos (Figura 9A e 9B). Isto acarreta em inundações neste trecho, quando ocorrem precipitações intensas, trazendo prejuízos principalmente para a população local.

Figura 9- (A) Canaletas tomadas pela vegetação e (B) detalhamento de uma das canaletas da "Passagem Molhada"

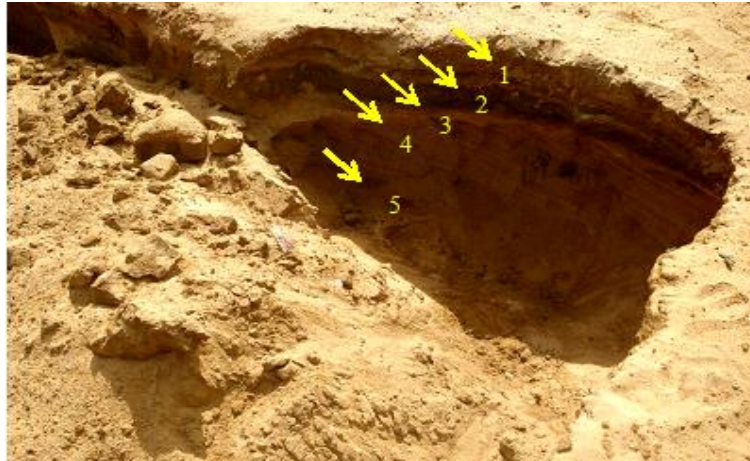
Observou-se também uma erosão no leito do rio Pajeú, apresentando visualmente cinco camadas de deposições de sedimentos, distando aproximadamente 4 m do fundo original do rio Pajeú (Figura 10). Essa deposição mostra o quanto o rio

Pajeú encontra-se assoreado. Neste contexto, devido à quantidade expressiva de depósitos de sedimentos, o ramo da construção civil em Floresta tem utilizado esses sedimentos, trazendo um impacto positivo para a economia do município.

Figura 10 - Deposição de sedimentos no leito do rio Pajeú, no município de Floresta, Pernambuco

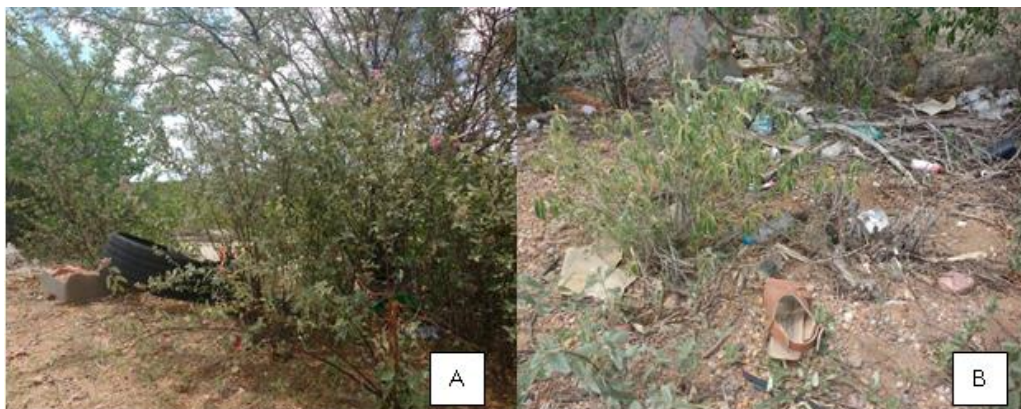
O assoreamento no rio Pajeú também tem sido intensificado com a deposição de resíduos e de esgotamento sanitário. Sendo assim, foram encontrados resíduos entre os transectos 2 e 3, no trecho ao lado da rua denominada de “Passagem Molhada”, onde estão situadas residências, e no trecho próximo a Rodovia BR-316. Isso tem causado a contaminação da água do rio Pajeú, trazendo prejuízos a sua qualidade, e à população local, que não pode consumir esta água (Figura 11), além do acúmulo desses resíduos no leito do rio.

Figura 11 – (A) Lixo entre a vegetação as margens da Rodovia BR-316 e (B) e detalhamento do lixo entre a vegetação, município de Floresta, Pernambuco

Em relação ao despejo de esgotamento doméstico e o acondicionamento de resíduos na área de estudo, há uma contradição à Lei de Crimes Ambientais (Lei nº9.605/1998), a qual condena esse tipo de impacto em corpos hídricos, e reflete o desconhecimento da população e da Prefeitura Municipal de Floresta em relação a essa lei. A Lei de Crimes Ambientais também trata da extração de areia ou de qualquer outro mineral em Área de Preservação Permanente – APP, que condena este tipo de atividade sem autorização prévia do órgão responsável e que reflete o descaso da prefeitura em relação à extração de areia no leito do rio Pajeú. Os resíduos são também tratados no Código de Trânsito brasileiro como passíveis de multa caso seja acondicionados em estradas.

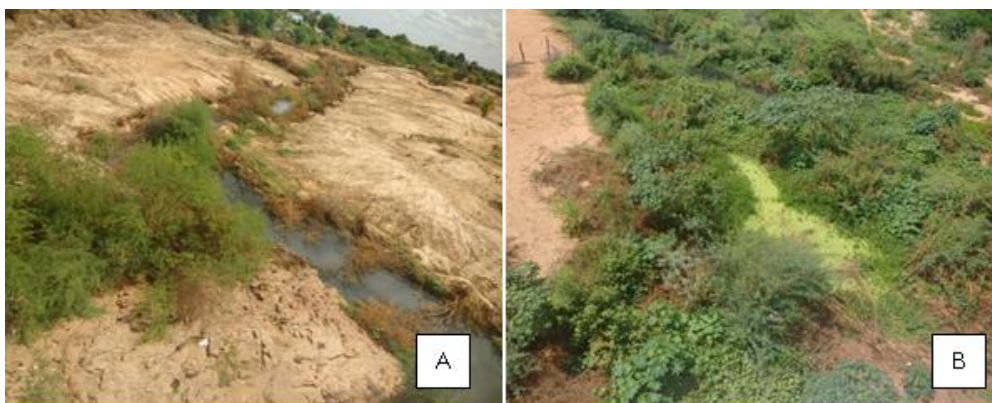
O esgotamento doméstico foi encontrado nos três transectos, no leito do rio Pajeú, por trás das casas situadas na Rua Getúlio Menezes, no trecho próximo da “Passagem Molhada” (Figura 12 - A) e no trecho próximo a Rodovia BR-316. Por meio da imagem de satélite observou-se um canal próximo das Ruas Maj. José Rodrigues de Moraes e Belém de São Francisco, que escoam no rio Pajeú. Especialmente no trecho próximo a Rodovia BR-316, observou-se uma coloração esverdeada no esgotamento presente no leito do rio Pajeú (Figura 12 - B), que pode ser devido à cianobactérias e microalgas, o que indica uma eutrofização acelerada do ambiente. Este processo tem origem antrópica e é classificado como um dos maiores problemas dos corpos d’águas atuais. No trecho de estudo essa eutrofização está relacionada diretamente ao uso do solo urbano desordenado, da agropecuária e despejo de efluentes domésticos, uma vez que, conforme os dados do Censo Demográfico do IBGE de 2010, Floresta tinha apenas 40,3% dos domicílios com esgotamento adequado, havendo na maioria dos domicílios o uso de fossa rudimentar, na qual há o despejo do esgotamento doméstico no solo sem qualquer tratamento, podendo contaminar o solo, o rio, e o lençol freático da área.

Figura 12 - (A) Esgotamento entre a "Passagem Molhada" e a Rodovia BR-316 e (B) após Rodovia BR-316, no município de Floresta, Pernambuco
