AVALIAÇÃO GEOAMBIENTAL DAS MARGENS DA RODOVIA GO-070: trajeto entre as cidades de Goiás (GO) e Itaberaí (GO)

GEO-ENVIRONMENTAL VALUATION OF THE GO-070 HIGHWAY MARGINS: route between Goiás and Itaberaí cities (Goiás State, Brazil)

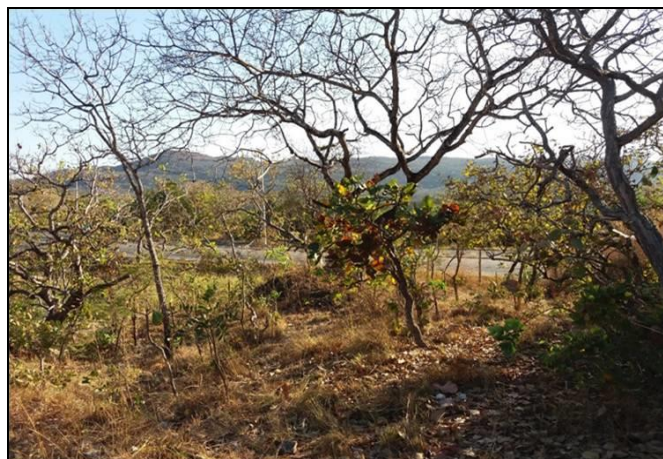
Figura 6 – Cerrado Típico/Rupestre

A unidade geológica é o Granito Pau de Choro, a geomorfologia são relevos de Morros e Colinas com dissecação forte. O solo da área é o Cambissolo Háptico, com uma vegetação variando entre o Cerrado Típico e Rupestre (Figura 6). Neste ponto foram identificados processos erosivos do tipo ravina, resultado das atividades de construção da construção da rodovia. A umidade do solo registrou 0% e isto se deve aos fatores: cobertura vegetal esparsa e com pouca serrapilheira¹, produzindo maior evaporação; os solos arenosos que dificulta o armazenamento da água e o período de estiagem (estação seca).

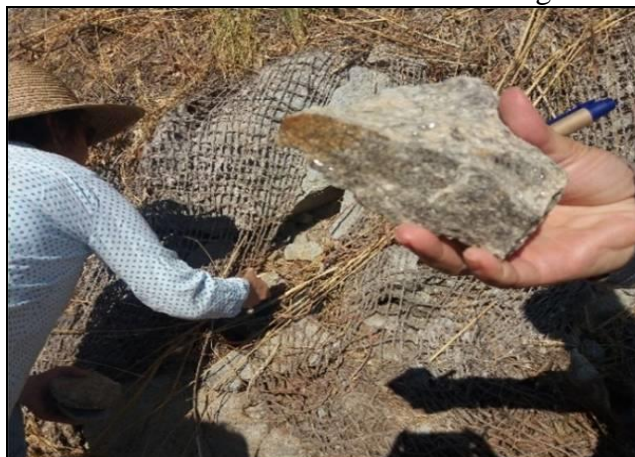
Está localizado em uma unidade geológica com afloramento de Granito (Granito Pau de Choro), o tipo de solo é o Neossolo Litólico com vegetação de Cerrado Rupestre. Nessa área houve uma intensa ação antrópica que favoreceu o afloramento de rochas, cortadas para a viabilização de construção da rodovia. No referido corte foi depositada uma manta de sisal para conter o deslizamento de solo e material rochoso, essa manta é orgânica, e favorece a colonização de espécies rasteiras (Figura 7). Também foram encontradas gramíneas exóticas que foram introduzidas no intuito de desenvolver uma cobertura vegetal protetora do solo.

Figura 7 – Talude coberto com manta de sisal e fragmento de granito

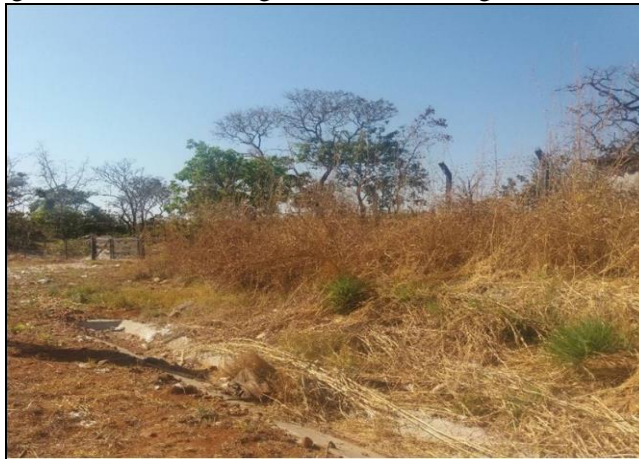
Figura 8 – Divisor de água das bacias Araguaia-Tocantins

Este ponto é o divisor de águas das bacias do rio Uru e Rio Vermelho. O rio Uru compõe o sistema de drenagem da bacia do Tocantins e o rio Vermelho da bacia do Araguaia. No sentido da cidade de Itaberaí é perceptível a mudança do relevo, onde o mesmo se apresenta mais plano (Superfície Regional de Aplainamento). A geologia da área é a Sequência Metavulcanosedimentar, o solo de ocorrência é o Latossolo Vermelho e a vegetação é uma transição entre Cerradão e Cerrado Típico. No sentido da Cidade de Goiás, observa-se o predomínio de morros e colinas, apresentando Neossolo Litólico e Cambissolo Háptico, com vegetação predominante de Cerrado Rupestre e Cerrado Típico. A paisagem se apresenta muito alterada, com introdução de pastagem para criação de gado, como pode ser observado na Figura 8.

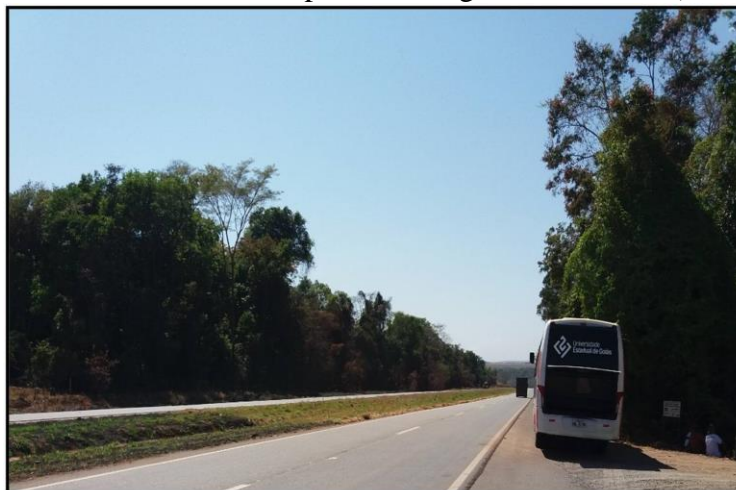
Na área ocorre o Latossolo Vermelho em relevo de Superfície de Aplainamento desenvolvido sobre a Unidade Geológica – Complexo Uvá. A cobertura vegetal é de formação florestal tipo Cerradão, com árvores de grande porte podendo alcançar até 15 metros de altura (Figura 10). A área é um grande fragmento de mata, interceptado pela rodovia e isolada por uma extensa área de cultivo agrícola. A umidade do solo registrada foi de 4%, valor baixo por apresentar influência de borda, ou seja, as bordas do fragmento perdem mais umidade em função do aumento da temperatura.

Figura 10 – Rodovia interceptando o fragmento de mata (Cerradão)

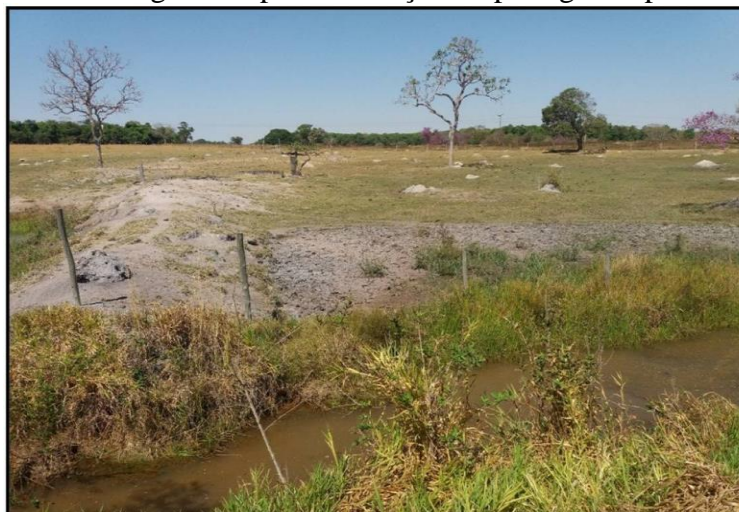
Área com fundo de vale mais aberto, dentro da classe de relevo Superfície de Aplainamento e Unidade Geológica do Complexo Uvá. A umidade registrada foi 80% e este alto valor esta relacionado à ocorrência de solo hidromórfico (Gleissolo Háplico) e ao afloramento de água. A área se constitui como um sistema de Vereda, apresentado alto nível de degradação em função da introdução de pastagem e pisoteio de animais. As evidencias da degradação é a ausência de vegetação típica de vereda e o solo exposto e altamente compactado (Figura 11).

Figura 11 - Vereda degradada por introdução de pastagem e pisoteio de animais

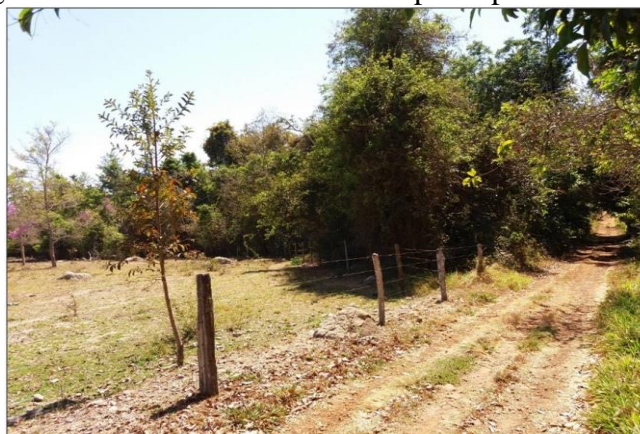
A ocorrência geomorfológica é de Superfície de Aplainamento e Unidade Geológica Complexo Uvã. O tipo de solo identificado é o Latossolo Vermelho e a umidade registrada foi de 52%. O local onde foi feita o registro justifica alto teor de umidade, a coleta foi feita dentro da mata e próximo ao curso d'água, o fluxo contínuo de água e as características da vegetação contribuem para a manutenção da umidade do solo. Na área ocorre vegetação de Mata de Galeria onde as árvores apresentam troncos longos e mais retilíneos, com casca mais fina e folhas lisas. A região circunvizinha é de pastagem com algumas espécies arbóreas e arbustivas de Cerrado Típico, com troncos tortos, casca grossa e folhas duras e secas (Figura 12).

Figura 12 - Mata de Galeria interceptada por uma estrada

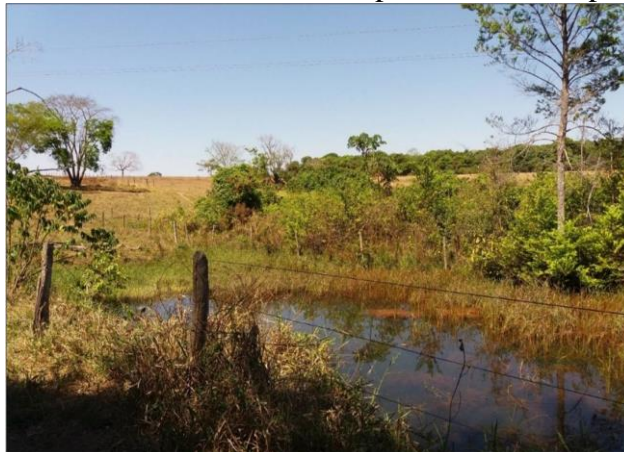
Neste local não foi verificada a umidade do solo porque se localiza a poucos metros do ponto 7. As características de relevo e geologia são as mesmas do ponto anterior, o que difere é o tipo de solo, que nesta área se caracteriza como hidromórfico (Gleissolo). É uma área de afloramento de água (nascente) que está sendo recuperada pelos proprietários. Segundo um morador local, no passado a área possuía uma mata mais densa e fechada e foi desmatada para introdução de pastagem. Atualmente a área esta em processo de recuperação e foi implantada uma medida para mitigar o problema, como a instalação de cercas para impedir o acesso de animais (Figura 13).

Figura 13 - Área de nascente em processo de recuperação

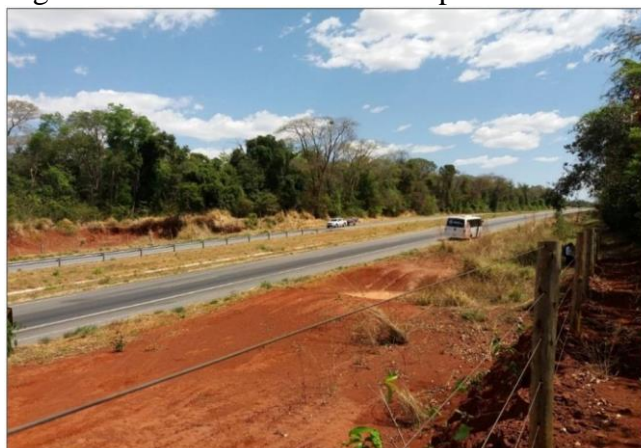
Ocorrência de Latossolo Vermelho em Superfície de Aplainamento, Unidade Geológica do Complexo Uvá e a vegetação, que ocorre em grande extensão é de formação florestal (Cerradão). A Umidade do solo registrou 12%, indicando a influência da vegetação densa na manutenção de teores de água nos poros do solo. Foram identificados processos erosivos resultantes da retirada de solos para a construção da rodovia (áreas de empréstimo). Na foto da Figura 14 temos a rodovia, o fragmento de mata e à esquerda a área de empréstimo.

Figura 14 – Fragmentos de Cerradão e solos expostos em área de empréstimo

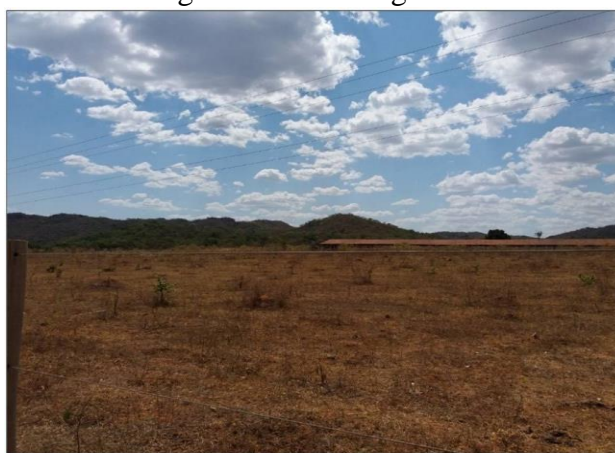
Figura 15 – Área agrícola

Nesta área ocorrem Coberturas detrito-lateríticas ferruginosas em Superfície de Aplainamento. O tipo de solo é Latossolo Vermelho com ocorrências de lateritas em superfície. O uso do solo é agrícola, mas as características da área indicavam que estava em descanso, esperando o próximo cultivo (Figura 15). A cobertura vegetal rasteira e seca influenciou a disponibilidade de água no solo, onde se registrou somente 2% de umidade.

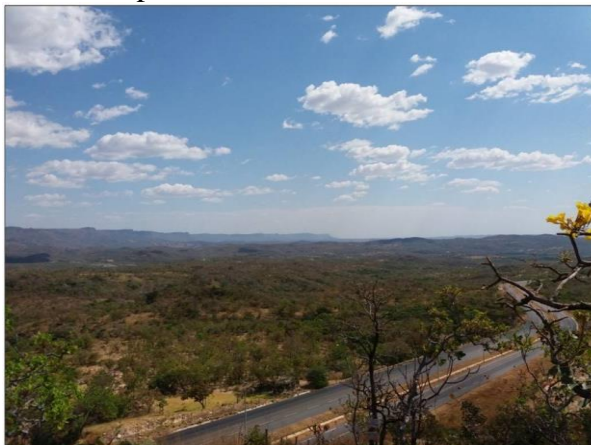
Figura 16 - Superfície com relevo de Morros e Colinas

Nessa área verificamos feições geomorfológicas de Morros e Colinas desenvolvidos sobre a Unidade Geológica Granito Pau de Choro. O tipo de solo identificado na área é uma transição de Neossolo Litólico para Cambissolo Háplico. A área se difere completamente do ponto anterior (ponto 10), onde há uma brusca mudança dos aspectos do meio físico (Figura 16). O ponto 11 já faz parte da cabeceira de drenagem do Rio Vermelho que drena suas águas no sentido oeste em direção a calha do rio Araguaia. Neste ponto não foi registrada a umidade do solo.

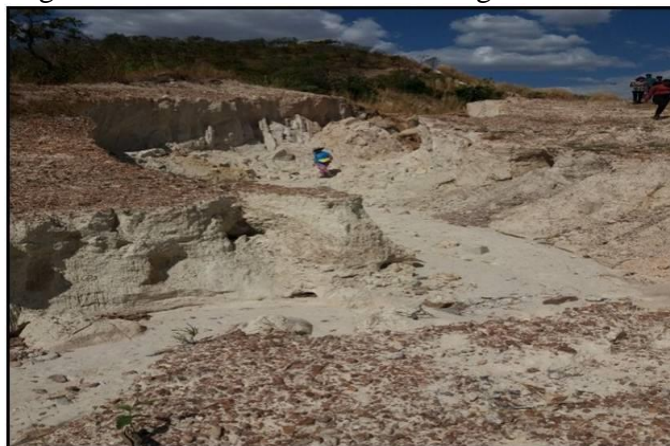
No local pudemos observar uma erosão acelerada linear, tipo ravina, resultante do processo de implantação da rodovia. A erosão se encontra em intenso processo de desenvolvimento, apresentando mais de cinco metros de profundidade, com vários sulcos que podem desenvolver para ravinas (Figura 17). O tipo de solo é o Cambissolo Háplico, solo vulnerável a processos erosivos. O material transportado esta sendo depositado em uma área de vereda (ponto 13), causando o assoreamento desse importante ambiente de afloramento de água. A geologia da área é a Unidade Granito Pau de Choro e a geomorfologia é de Morros e Colinas.

Figura 17 – Processo erosivo as margens da rodovia

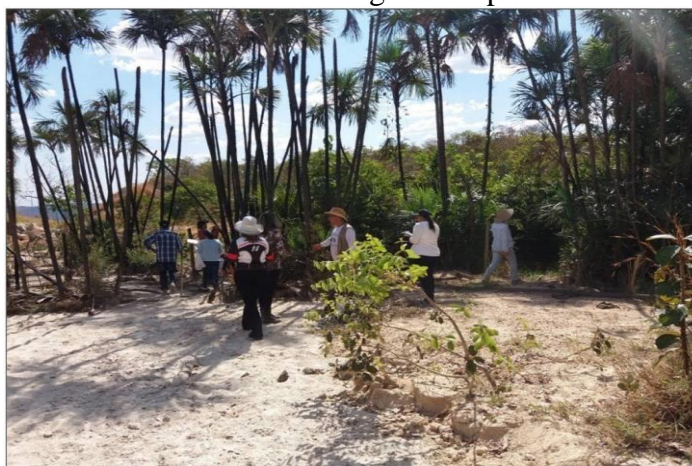
Este ponto fica à jusante do ponto 12, a aproximadamente 100 metros. Pela proximidade o ponto 13 apresenta as mesmas características geológicas e geomorfológicas do ponto anterior. O solo da área é hidromórfico (Gleissolo Háplico) e foi registrado 12% de umidade. O teor de umidade foi baixo em se referindo a solo hidromórfico, mas a área apresenta processos de assoreamento intenso, resultado do transporte de sedimentos carreados do processo erosivo no ponto 12 (Figura 18).

Figura 18 – Área de afloramento de água com processo de assoreamento

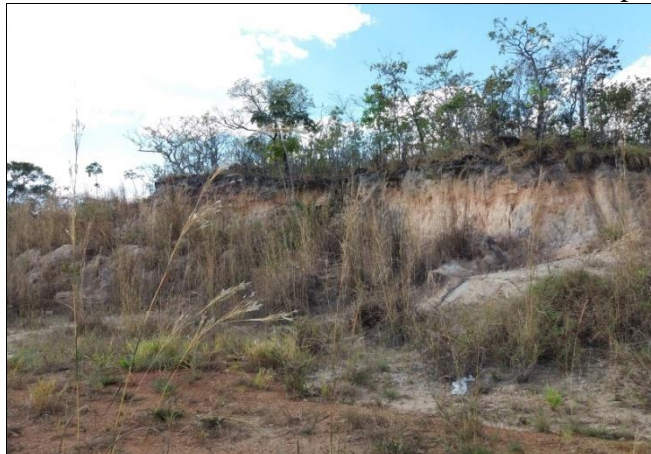
A estrutura geológica e geomorfológica deste ponto é similar ao do ponto 12 e o solo é o Cambissolo Háplico distrófico. Compreende uma área de empréstimo para a construção da rodovia e que esta ocorrendo processos erosivos acelerados. Observa-se que houve uma tentativa de conter o avanço da erosão com a deposição de grandes fragmentos de rocha no local, pratica esta inadequada, pois não conteve o processo e a erosão continua evoluindo (Figura 19). Neste ponto não houve a coleta de umidade do solo.

Figura 19 – Processo erosivo acelerado em área de empréstimo.
