INTERVENÇÕES PÚBLICAS EM ÁREAS DE RISCO A VOÇOROCAMENTO NA CIDADE DE MANAUS (AM)

PUBLIC INTERVENTIONS IN GULLYING RISK AREAS IN THE CITY OF MANAUS (AM)

RESUMO

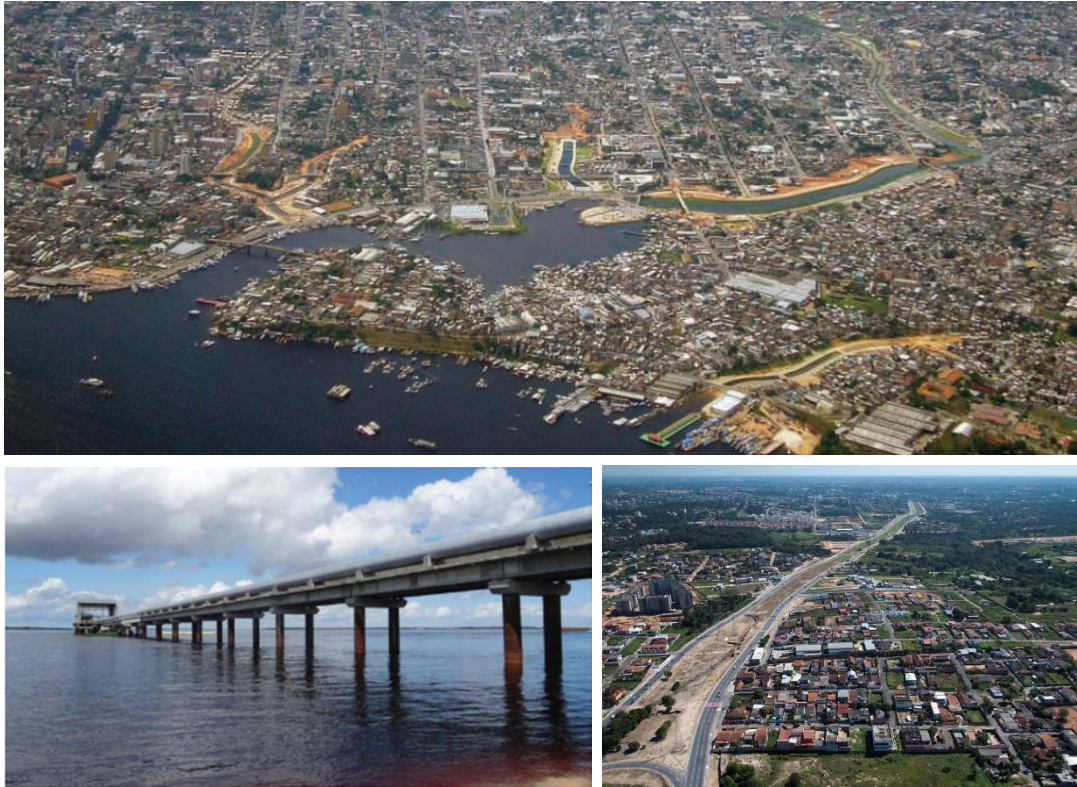
Figura 2 - Intervenções urbanístico-ambientais integradas em Manaus

Legenda: a) PROSAMIN etapa 1; b) Estação de captação de água bruta Ponta das Lajes (PROAMA), bairro Colônia Antônio Aleixo; c) Av. Governador José Lindoso (av. das Flores). **Fonte:** Relatório Anual de Atividades ARSEPAN (ARSEPAN, 2018) e <http://www.ugpe.am.gov.br/programas/prosamim/>

Programa de Desenvolvimento Urbano e Inclusão Socioambiental de Manaus (PROURBIS) (2010-2014), implementados pela Prefeitura Municipal de Manaus (PMM) (Figura 2).

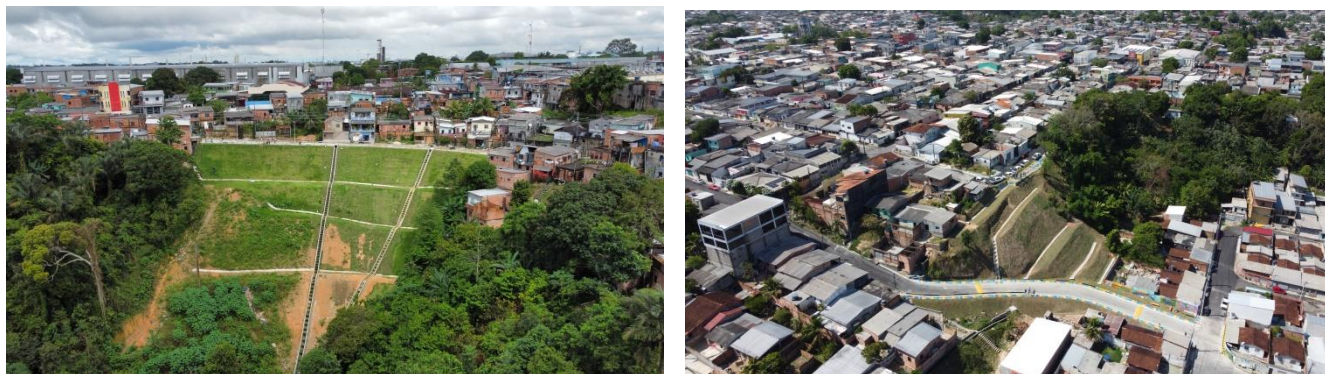
Figura 3 - Intervenções Pontuais: áreas de risco a voçorocamento

Legenda: a) Rua Manoel Ribeiro (bairro Mauazinho); b) Rua Treviso (Bairro Nova Cidade). **Fonte:** Prefeitura Municipal de Manaus. Disponível em: <https://www.manaus.am.gov.br/> Acesso 11 de dezembro de 2022.

Por outro lado, as *intervenções pontuais* (Figura 3) contemplam ações do Poder Público, em geral de forma corretiva, apresentando as seguintes características: pequena escala socioespacial; baixo contingente de pessoas direta/indiretamente beneficiadas e afetadas; área de influencia direta/indireta restrita ao objeto de intervenção (recuperação de encosta por erosão/movimento de massa; contenção de erosão em igarapés “rip rap”; construção de parques da juventude em áreas verdes; limpeza/desativação de “lixeiros viciadas”³) com reflexos no contexto espacial local (rua, bairro); ações de natureza predominantemente unidirecional condicionadas ao tipo de obra (em geral, engenharia); execução uni ou multisetorial em média escala (em grande escala (envolvendo uma única ou

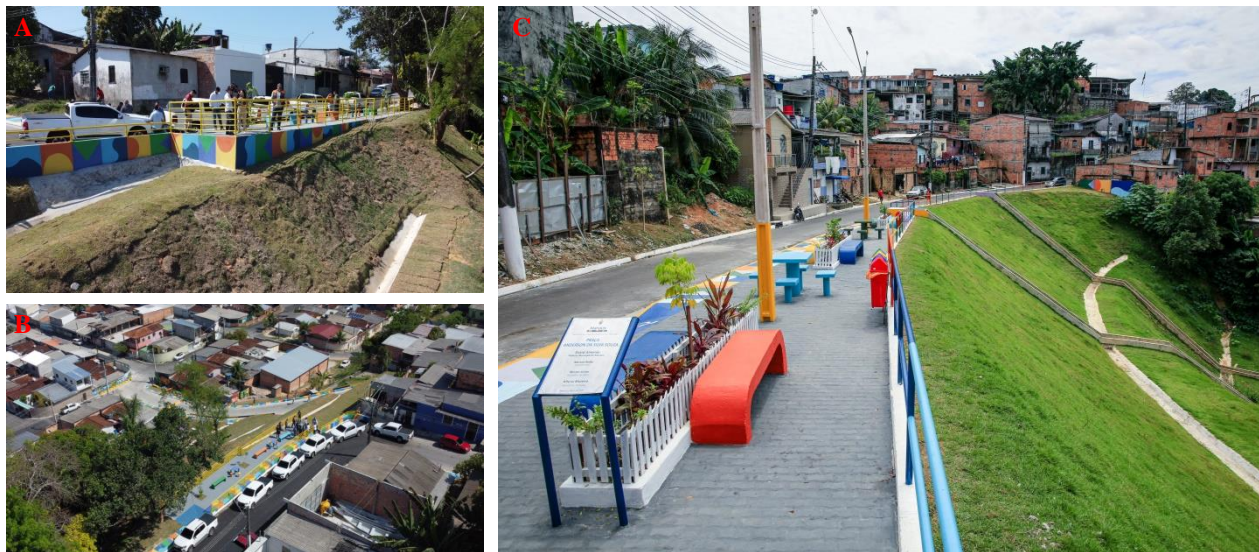
Figura 5 - Espaços de Lazer: revitalização em áreas de risco a voçorocamento em Manaus

Legenda: a/b) Rua Treviso (bairro Nova Cidade); e, c) rua Manoel Ribeiro (bairro Mauazinho). Fonte: Prefeitura Municipal de Manaus (2022).

Na prática, as “revitalizações” das áreas de risco a voçorocamento em Manaus tem sido caracterizada pela combinação de obras de engenharia nos taludes, retirada compulsória de famílias, remoção da cobertura vegetal imediata ao entalhe erosivo e, as vezes, a construção de espaços de lazer/convivência e/ou esportivos (academia ao ar livre). No entanto, a ausência de árvores nos interstícios destes espaços públicos, atenuando o calor excessivo das altas temperaturas, típico da Amazônia, acabam por impedir a convivência (“com-viver”, ou seja, a vivência coletiva) (MINDA, 2009; SILVA *et al.*, 2019; LYRA e HOLANDA, 2020) (**Figura 5**), inutilizando parcialmente o uso dos equipamentos públicos construídos e afastando a vida nestes áridos espaços construídos, como observado nas recentes obras dos bairros Mauzinho e Nova Cidade pela Prefeitura Municipal de Manaus.
