**ESTUDO DOS IMPACTOS SOCIOAMBIENTAIS NA BACIA
HIDROGRÁFICA DO QUARENTA, MANAUS/AM**

**STUDY OF SOCIAL AND ENVIRONMENTAL IMPACTS IN THE
QUARENTA HYDROGRAPHIC BASIN, MANAUS/AM**

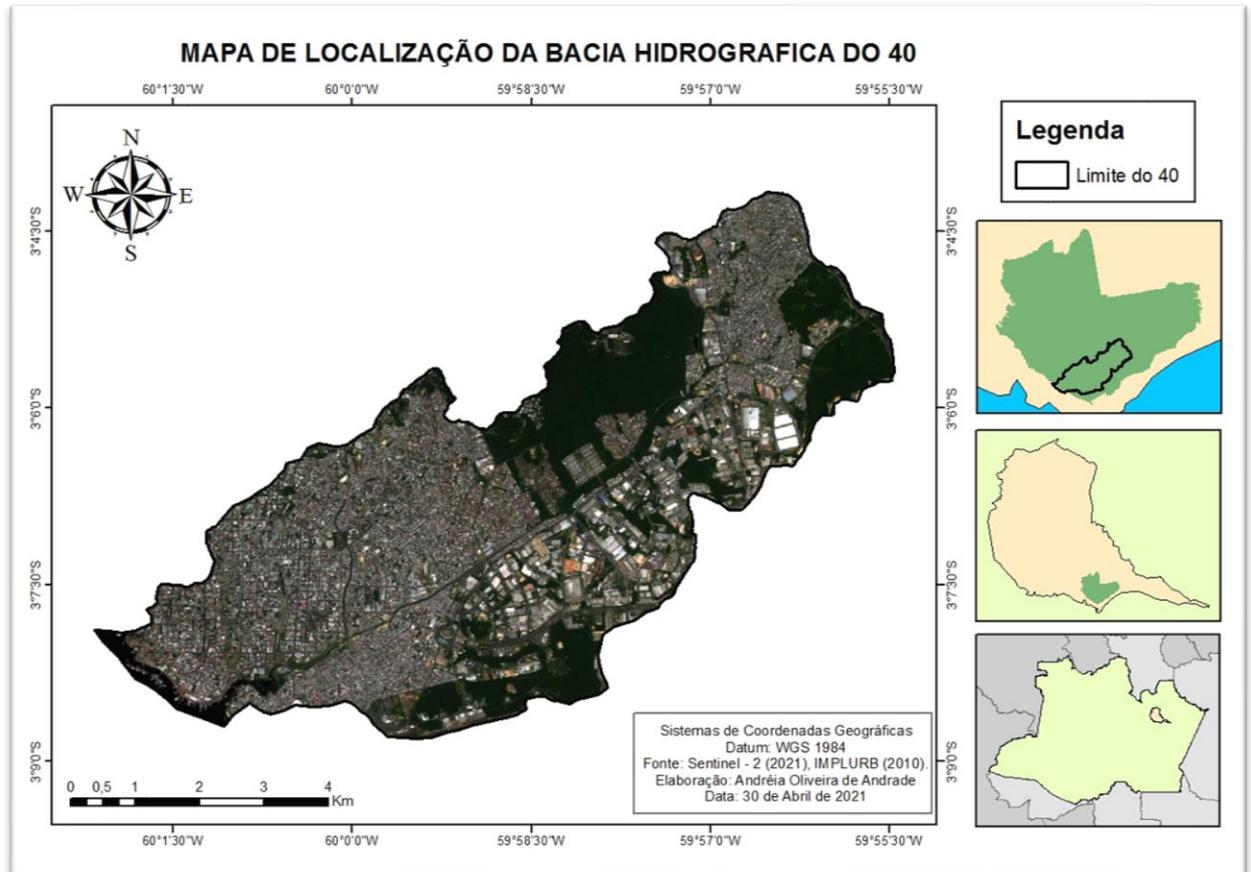
Figura 1 - Área de Estudo

De acordo com estudos de Frota (2013) o canal apresentar 6 metros de largura e uma média 0,50 cm de profundidade percorrendo em direção nordeste para sudoeste (Figura 1). Junto aos seus principais afluentes forma no eixo de *outlet* a bacia hidrográfica dos Educandos essa última, representada como uma das mais antigas, quando se fala do processo de formação socioespacial sobre as bacias que drenam a superfície da capital amazonense.

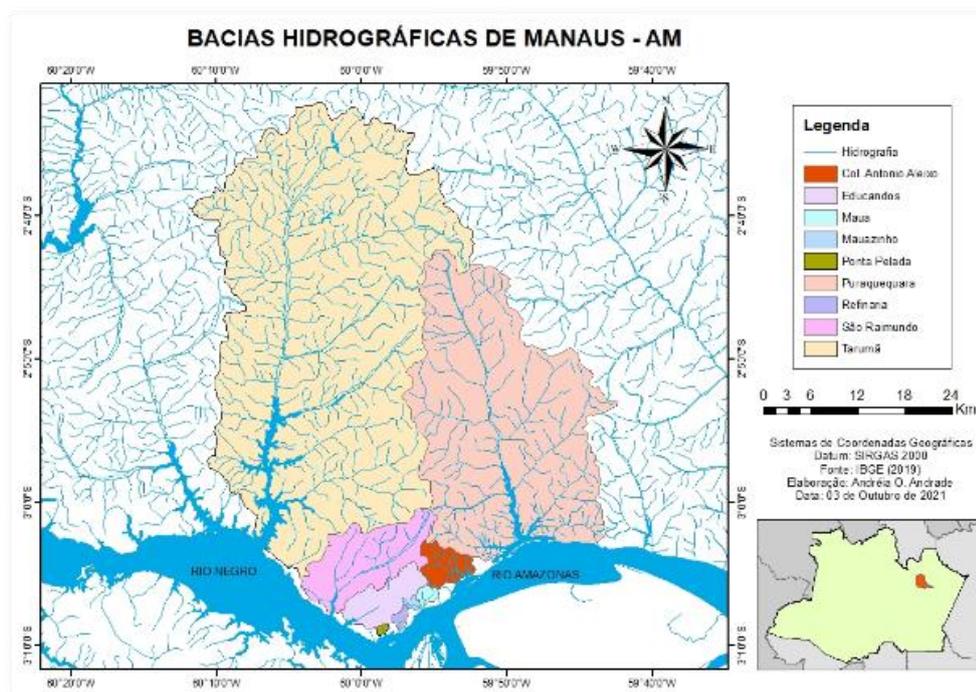
Figura 3 - Bacias Hidrográficas da Área Urbana de Manaus

De acordo com a Secretaria Municipal de Meio Ambiente e Sustentabilidade (SEMMAS), Manaus é entrecortada por mais de 1.117 canais de drenagem e quatro grandes bacias, sendo duas integralmente inseridas no meio urbano, como: São Raimundo, Educandos e seu contribuinte a bacia do Quarenta, e outras parcialmente inseridas, como Puraquequara e Tarumã (Figura 3). De acordo com Albuquerque (2012), todas essas bacias hidrográficas se encontram densamente ou parcialmente ocupadas.

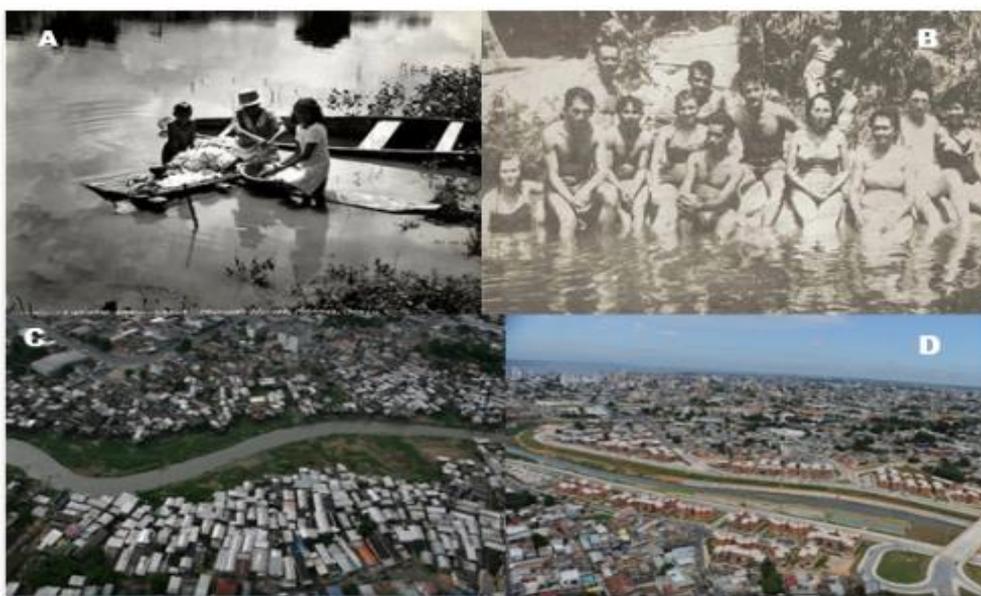
Figura 4 – Mosaico da transformação da paisagem da Bacia do Quarenta

No mosaico da (Figura 4), demonstram-se os diferentes usos do recurso hídrico balneário, lavagem de roupas, uso doméstico, dessedentação de animais — juntamente a algumas formas de pressão sobre o ambiente, devido ao crescimento populacional e ao processo de urbanização, na cidade de Manaus.

Entre os anos de 1945 a 2010, as transformações da paisagem na área da bacia do Quarenta remeteram-se às intervenções humanas conforme mostra o mosaico de imagens de acervos sobre a história da cidade, constata-se o fenômeno da ocupação desordenada, principalmente nas margens dos igarapés. No decorrer do processo de revitalização da bacia já na segunda metade do século XX, muitas famílias foram retiradas das áreas de riscos e realocadas para entorno da referida bacia com melhores infraestrutura urbana.

Conforme se apresenta nas imagens (A) de 1945, na qual mostram-se as famílias que utilizavam esse recurso como sustento com as lavagens de roupas até pescaria para alimentação. Já no ano de 1965 na imagem (B) a bacia do Quarenta era utilizada pela sociedade como balneário, lazer e recreação.

Dando seguimento na análise a imagem (C) demonstra-se uma transformação da paisagem de forma insustentável presente na década de 1990, devido ao adensamento populacional dessas áreas, com o fenômeno de ocupação desordenada por moradias. Na imagem D mostra-se a nova configuração socioespacial com as intervenções de

planejamento ambiental pelo programa PROSAMIM (Programa Social e Ambiental dos Igarapés de Manaus).

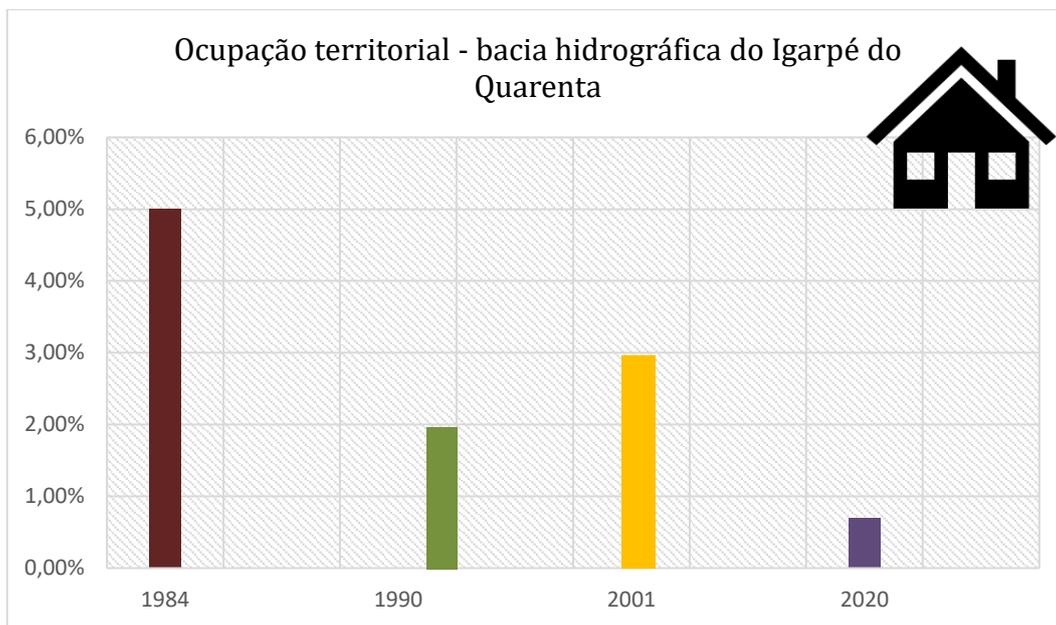
Gráfico 2 - Processo de ocupação territorial sobre a bacia hidrográfica do Igarapé do Quarenta

Na década de 1990 essa taxa cresceu (54,6%). Com seguintes anos 2001 a 2020 esse perímetro urbano apresentou uma porcentagem de (56,4%) em 2001 atualmente esse crescimento teve um aumento significativo de (71,6%) em 2020 a bacia do quarenta estava densamente ocupada. Apesar desse fenômeno urbano, alguns trechos destacam com a presença de áreas de florestas urbanas em destaque as áreas de preservação ambiental (APA s) e reservas ecológicas.

Desmatamento e expansão urbana sobre o território da Bh40 deflagrou diversas transformações sobre a paisagem natural principalmente entre os anos de 1984 a 2020 desencadeadas pelas ações e atividades humanas que contribuíram com o desmatamento apresentando uma desordem territorial e ambiental. O ano de 1984 constitui o ano de fundação dos bairros Japim, Coroado, Crespo que comprova o avanço da urbanização.

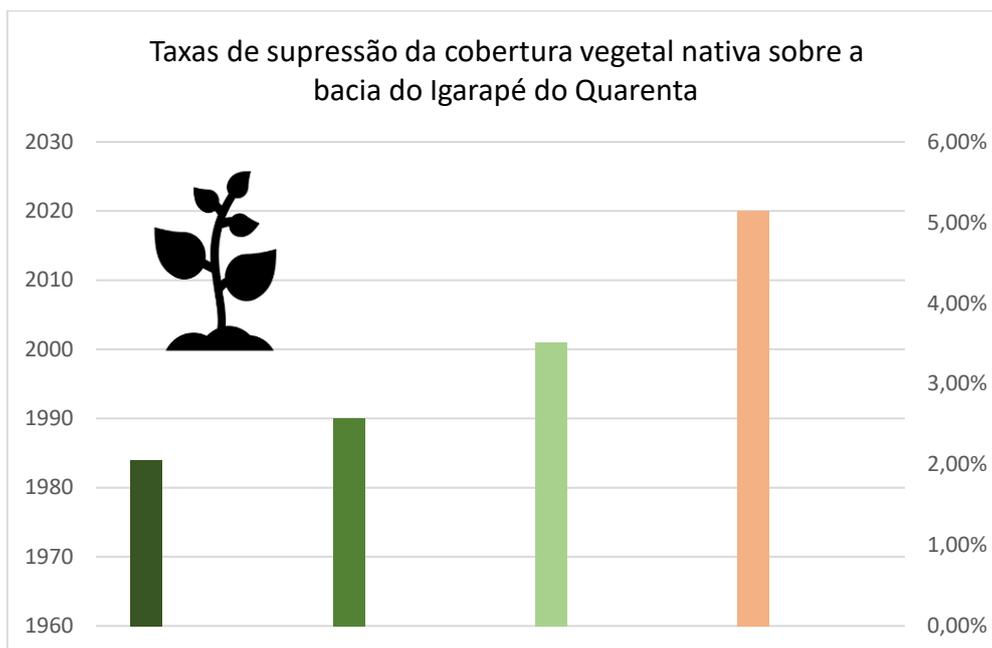
Gráfico 3 - As taxas de supressão da cobertura vegetal nativa

O resultado de interferências antrópicas na bacia hidrográfica do Quarenta passou a apresentar áreas com pouquíssima vegetação o que corresponde a (0,7%) referente aos anos de 2010 a 2020 (Gráfico 3).

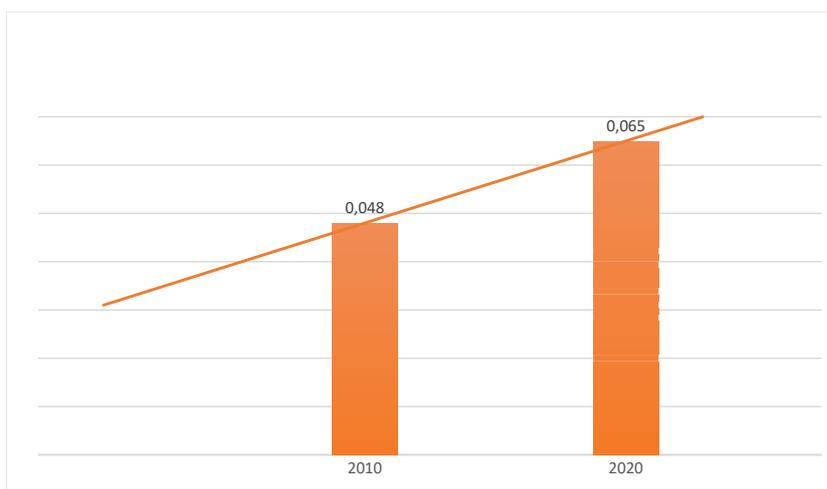
Gráfico 4 - Evolução da mancha de solo exposto entre os anos de 1984 e 2001

Entre os anos de 1984 a 2001 apresentou-se um percentual de (7,3% a 7,9%) de solo exposto na área das bacias ocasionadas pela ocupação, o que contribuiu com o surgimento de novos bairros mais a leste da cidade de Manaus, com instalação de indústrias e obras de avenidas e ruas entorno dessa bacia nos anos seguinte(Gráfico 4).

Esses valores apresentados no Gráfico 4, não se apresentam tão expressivos como os dos anos de 2010 a 2020, nos quais revelam percentuais de 4,8% a 6,5% em razão das modificações implementadas por políticas públicas e problemas de infraestrutura (Gráfico 4).

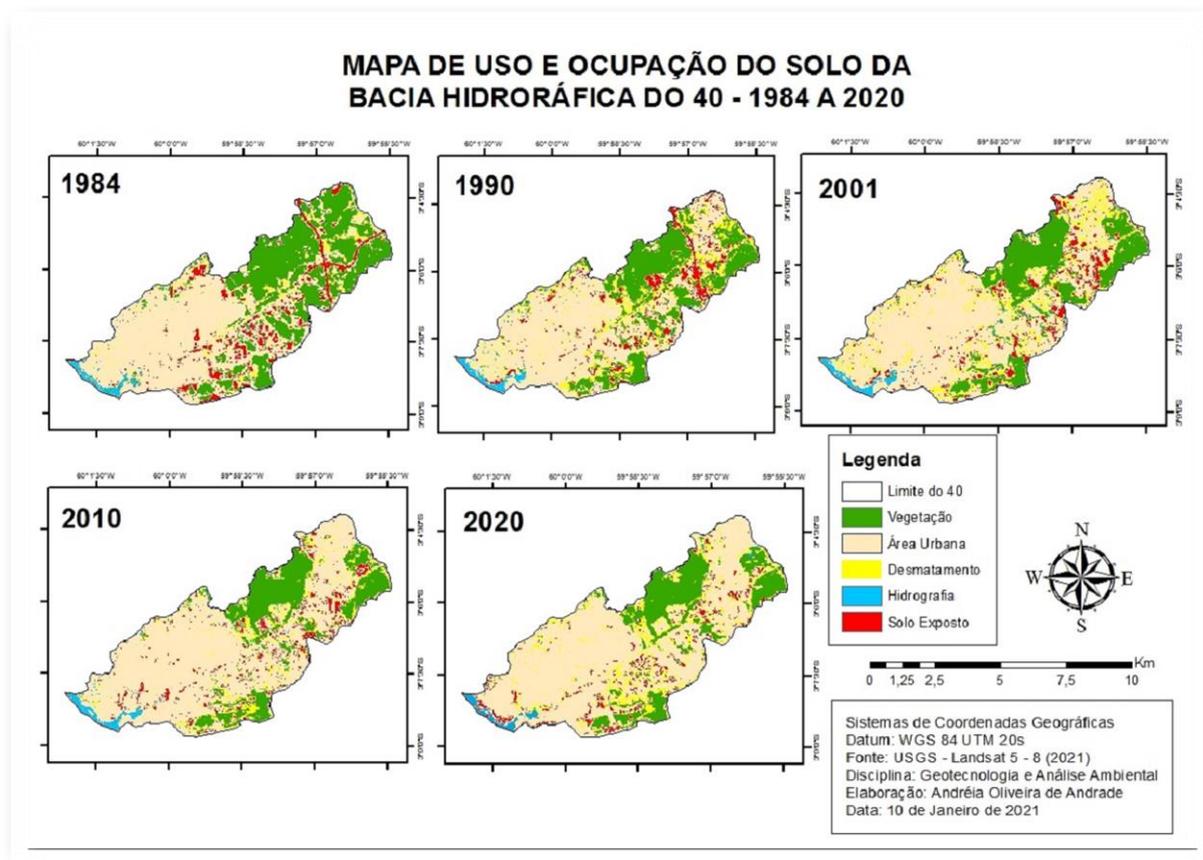
Figura 6 - Crescimento Urbano na Área BH40 do entre os Anos de 1984 a 2020

Apesar da área passar por ações antrópicas devido ao uso do solo, a Bacia do Quarenta ainda possui nascentes preservadas em florestas urbanas, como mostram as (figuras 6) que assegura mitigar os danos ambientais ocorridos ao longo do seu trecho. Porém, ainda apresenta os efeitos desses impactos socioambientais.

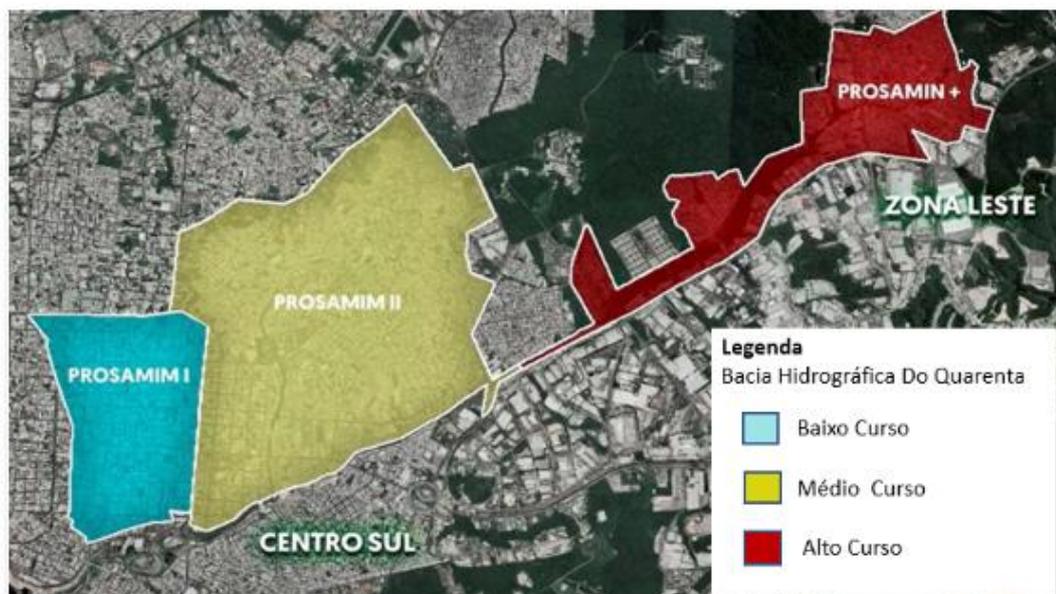
Figura 7 - Obras do Programa Prosamim nos Setores Da Bacia Do Quarenta.

Considera-se que a diversidade de organização espacial atende às formas de uma configuração de ordenamento territorial. Neste caso, se estabelecem graus de mudanças conforme mostrado na (Figura 7), em que as ações de intervenção se deflagram no baixo, médio e alto curso da bacia.

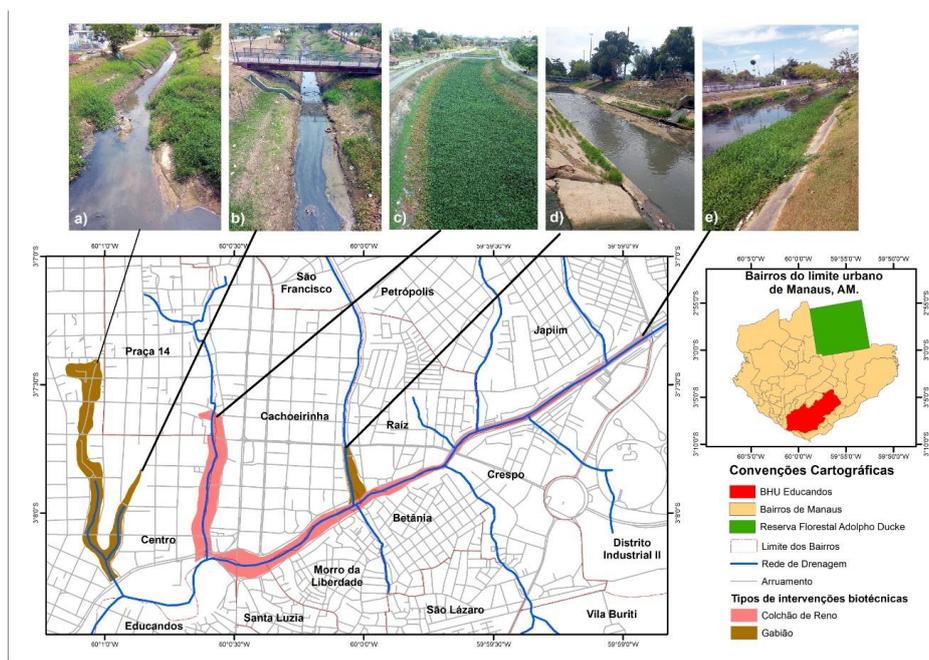
Figura 09 - Técnicas Aplicadas na Bh40

Em razão do uso de tais técnicas e medidas de danos ambientais nestes canais, evidenciou-se baixa sinuosidade, mostrando-se mais retilíneos, a partir da implantação da técnica de engenharia empregada Gabião ou colchão de Reno. São técnicas com a finalidade de proteger e instabilizar as margens do canal com material de construção inerte e vegetação para mitigar problemas de instabilidade de margens, encostas, taludes e controles erosivos e inundações.

O processo de modificação foi executado com procedimento de cortar – rio, ou seja, é feita uma escavação do leito, retirando-se o solo do local —já bastante comprometido devido ao acúmulo de lixo e entulhos de décadas — para, posteriormente, aterrarem e fazerem a compactação do novo solo, dando estabilidade e andamento das obras com a construção do novo padrão de canal onde o fluxo da água vai percorrer.
