TRANSPORTE COLETIVO URBANO: AS PRÁTICAS DE REENCARROÇAMENTO E DE TRANSFORMAÇÃO DE CHASSI CONVENCIONAL EM ARTICULADO OPERADOS NA CIDADE DE MANAUS/AM

URBAN PUBLIC TRANSPORT: THE PRACTICES OF CHANGING BODYWORK AND TRANSFORMING CONVENTIONAL CHASSIS INTO ARTICULATED CHASSIS OPERATED IN THE CITY OF MANAUS/AM

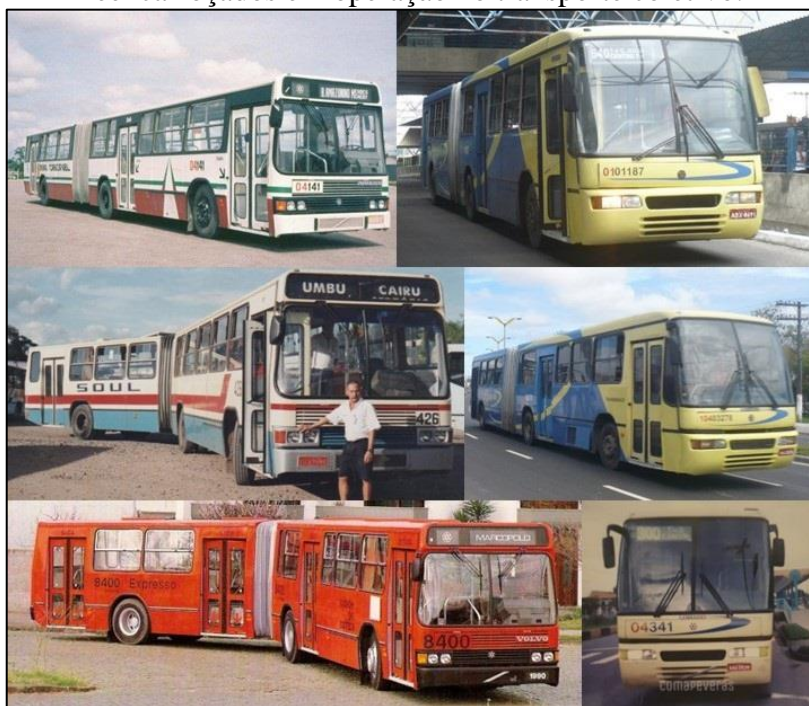
Figura 1 - Ônibus articulados reencarroçados que operaram no transporte coletivo de Manaus. À esquerda, os veículos com a primeira carroceria e, à direita, os veículos reencarroçados em operação no transporte coletivo.

A extensão do tempo de uso, com o reaproveito parcial do ônibus, permitiu a diversas viagens reduzir custos com o uso de veículos articulados e até convencionais reencarroçados. Esses veículos operaram no sistema de transporte coletivo de Manaus por períodos que chegaram a 12 anos após a troca da carroceria, e um tempo de uso do chassi de 21 anos (1991-2012), como é o caso do ônibus de placa ABX8691 mostrado na Figura 1b.

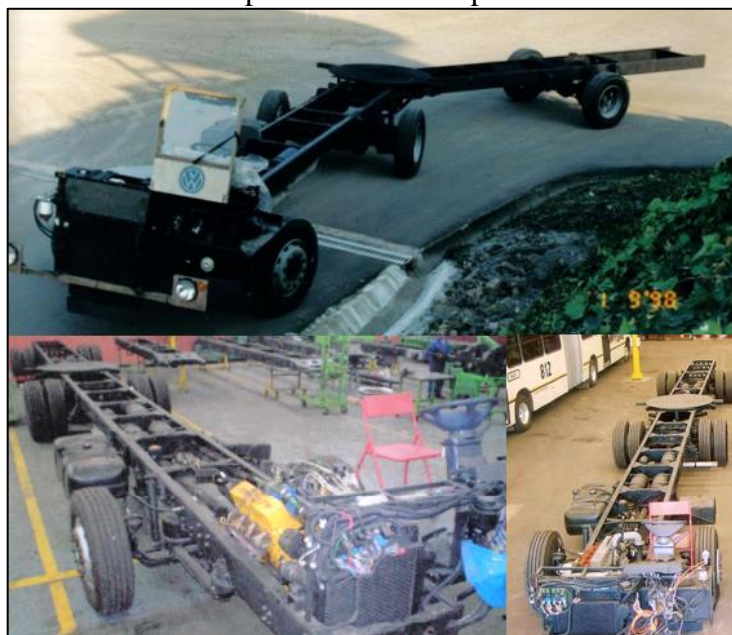
Figura 2 - Chassis de ônibus convencionais transformados em chassis articulados pela empresa Tutto Transporti.

motorização dianteira e de câmbio manual. Diversos veículos foram transformados, sendo uma das principais empresas a Tutto Transporti (figura 2), que entre 1996 e 2009 realizou adaptações em diversos chassis, totalizando 82 mil alterações de chassis em diversos modelos de ônibus (ÔNIBUS TRANSPORTE, 2012). Até meados de 2010, a Tutto Transporti produziu diversos tipos de configurações de chassi para opções de reencarroçamento urbano e rodoviário, além de lançar opções de motorização que utilizavam hidrogênio, gás natural e energia elétrica¹².

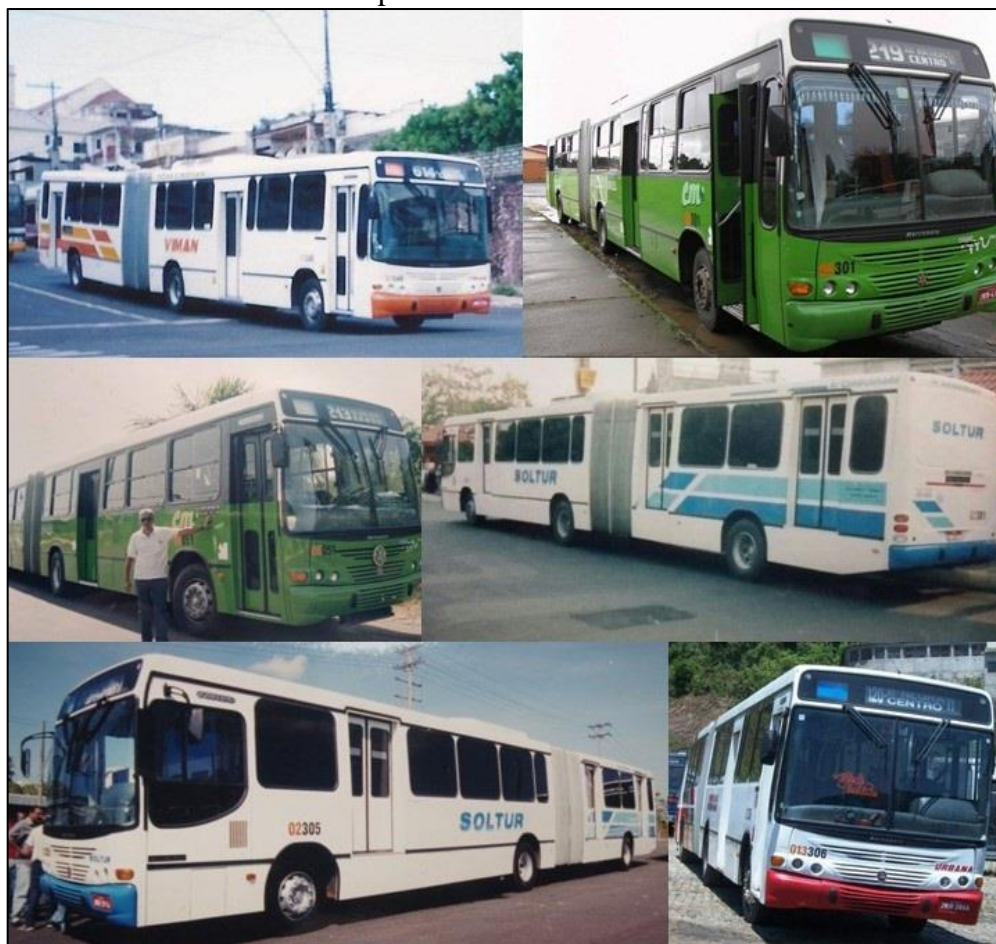
Figura 3 - Ônibus articulados produzidos a partir de chassi convencionais que operaram no sistema de transporte coletivo da cidade de Manaus.

Na cidade de Manaus, entre os anos 2000 e 2007, houve a operação de pelo menos 15 unidades de ônibus (Figura 3) que tiveram o chassi transformado de convencional para articulado. Ao longo dos anos de 2006, 2007 e 2008, houve a transferências desses veículos para outras empresas do grupo Baltazar, que operavam no estado de São Paulo.

Esse tipo de configuração apresenta algumas limitações: i) os chassis convertidos são, em sua maioria, de baixa potência (entre 200 e 230 cv) e isso torna as operações de subida de aclives um desafio, sendo realizadas em baixa velocidade quando veículos estavam lotados. Essa situação se agravava quando os veículos utilizavam ar-condicionado; ii) possibilidade de aumentar a fadiga dos materiais do primeiro vagão, pois os equipamentos mecânicos, como motor, transmissão, diferencial, cubos e sistema de ar para freios, foram projetados para tracionar até 17 toneladas de Peso Bruto Total Combinado (PBTC) e um veículo articulado apresenta PBCT superior, de aproximadamente 25 até 27 toneladas; iii) como são veículos de motorização dianteira e de câmbio manual, há um maior desgaste dos motoristas nas viagens em comparação aos veículos automáticos.

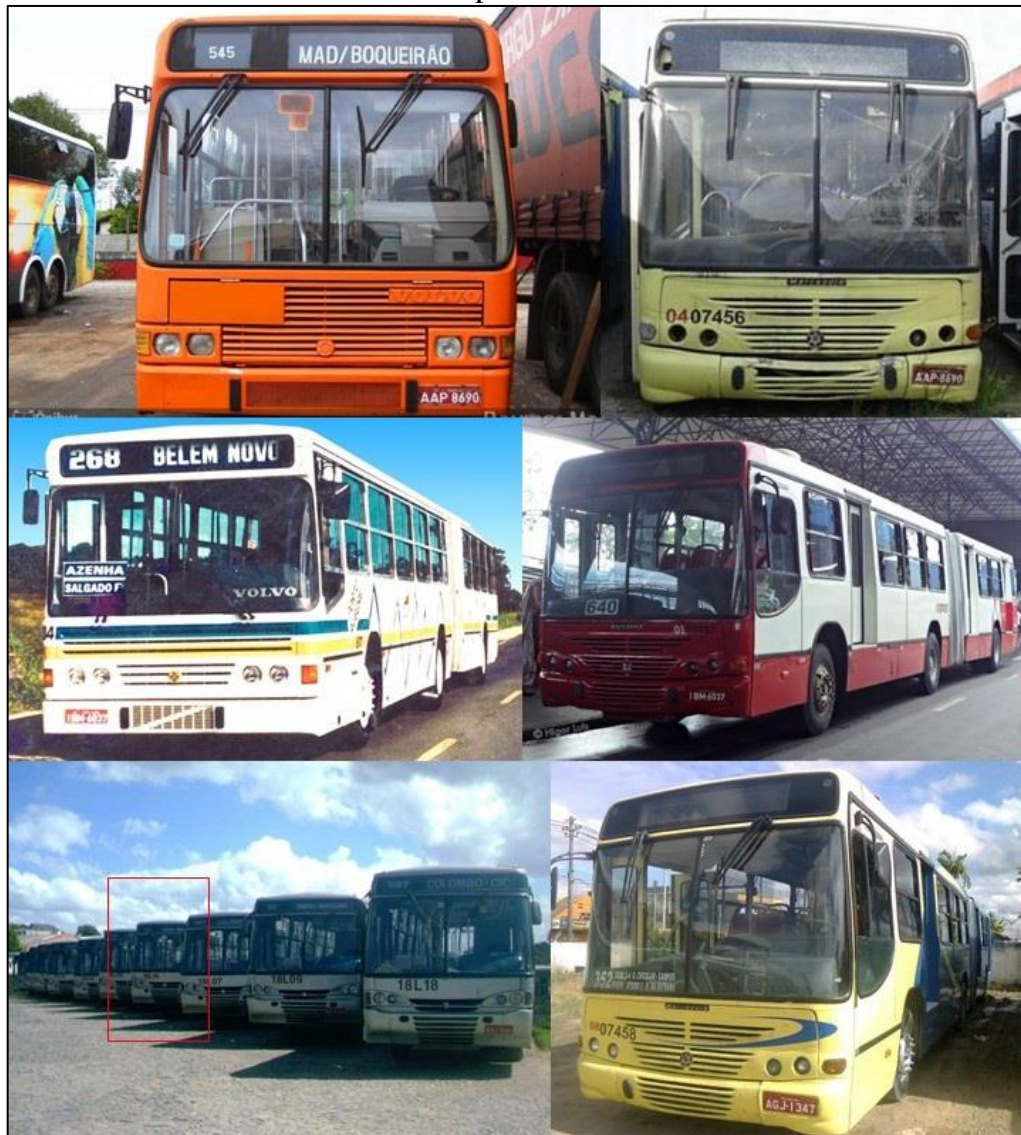
Figura 5 - Veículos reencarroçados com data de fabricação de 2007 e 2008. Na esquerda estão os veículos com a primeira carroceria e na direita os veículos reencarroçados operando no transporte coletivo.

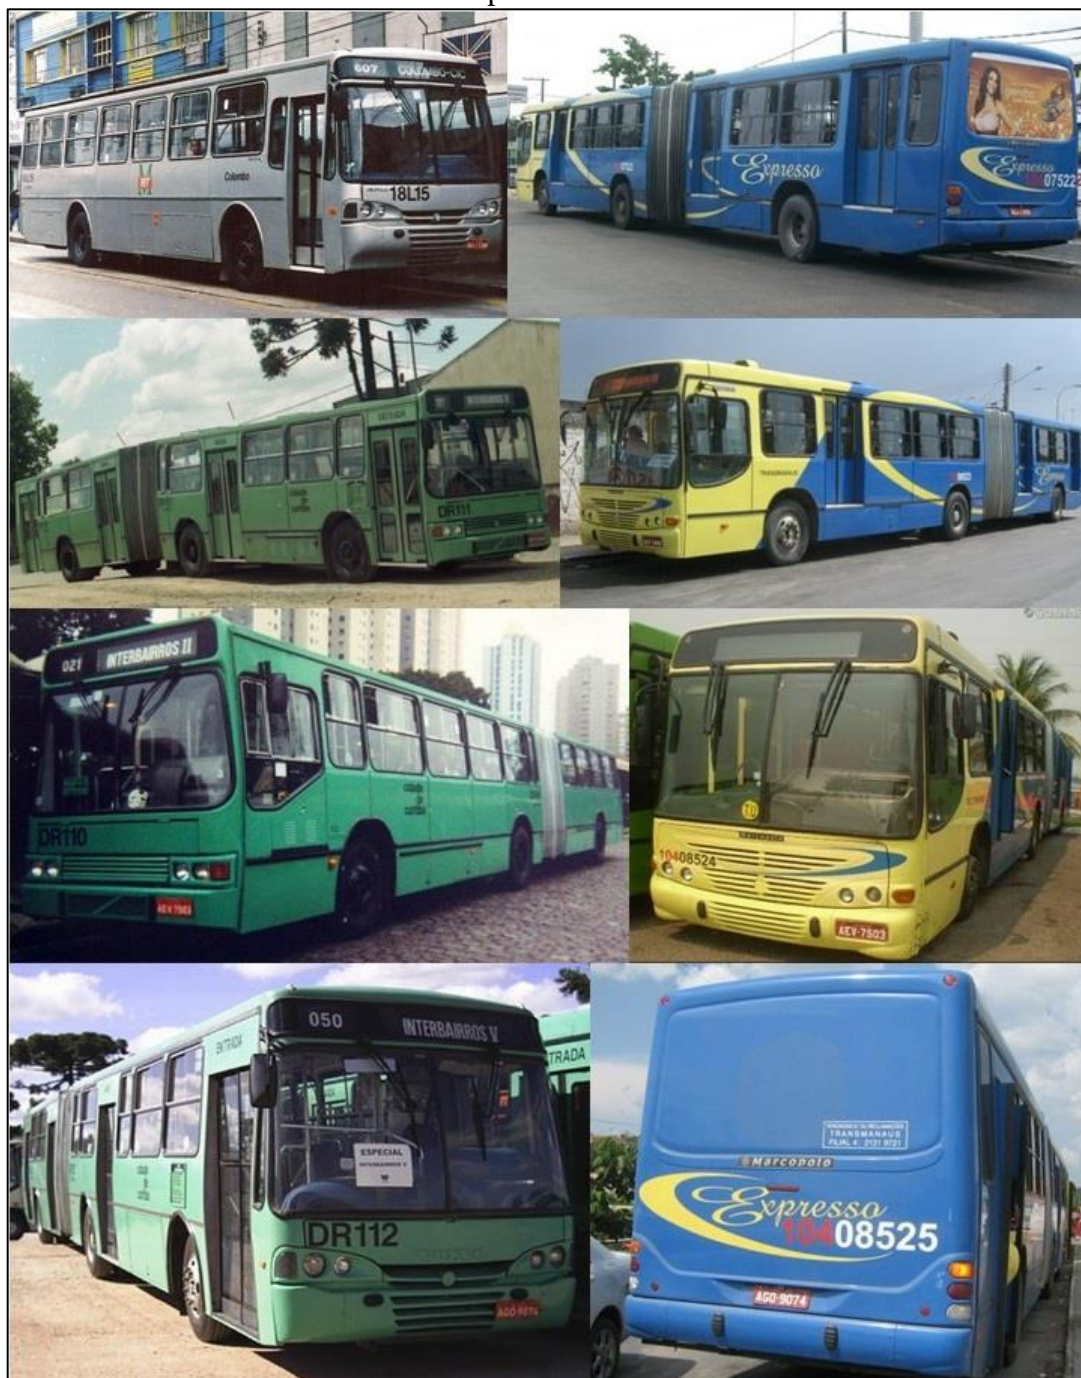
Figura 6 - Veículos reencarroçados com data de fabricação de 2007 e 2008. À esquerda estão os veículos com a primeira carroceria e à direita os veículos reencarroçados operando no transporte coletivo.

As práticas de reencarroçamento foram acompanhadas de transformação do chassi, como ocorreu em alguns casos no Brasil. Era realizada a retirada da carroceria antiga e o alongamento do comprimento do chassi, adicionando uma articulação, transformando assim um chassi convencional em um chassi articulado. Alguns desses chassis receberam carroceria datadas de 2007 e foram inseridos no transporte coletivo de Manaus (Figura 6), operando entre os anos de 2007 e 2012.

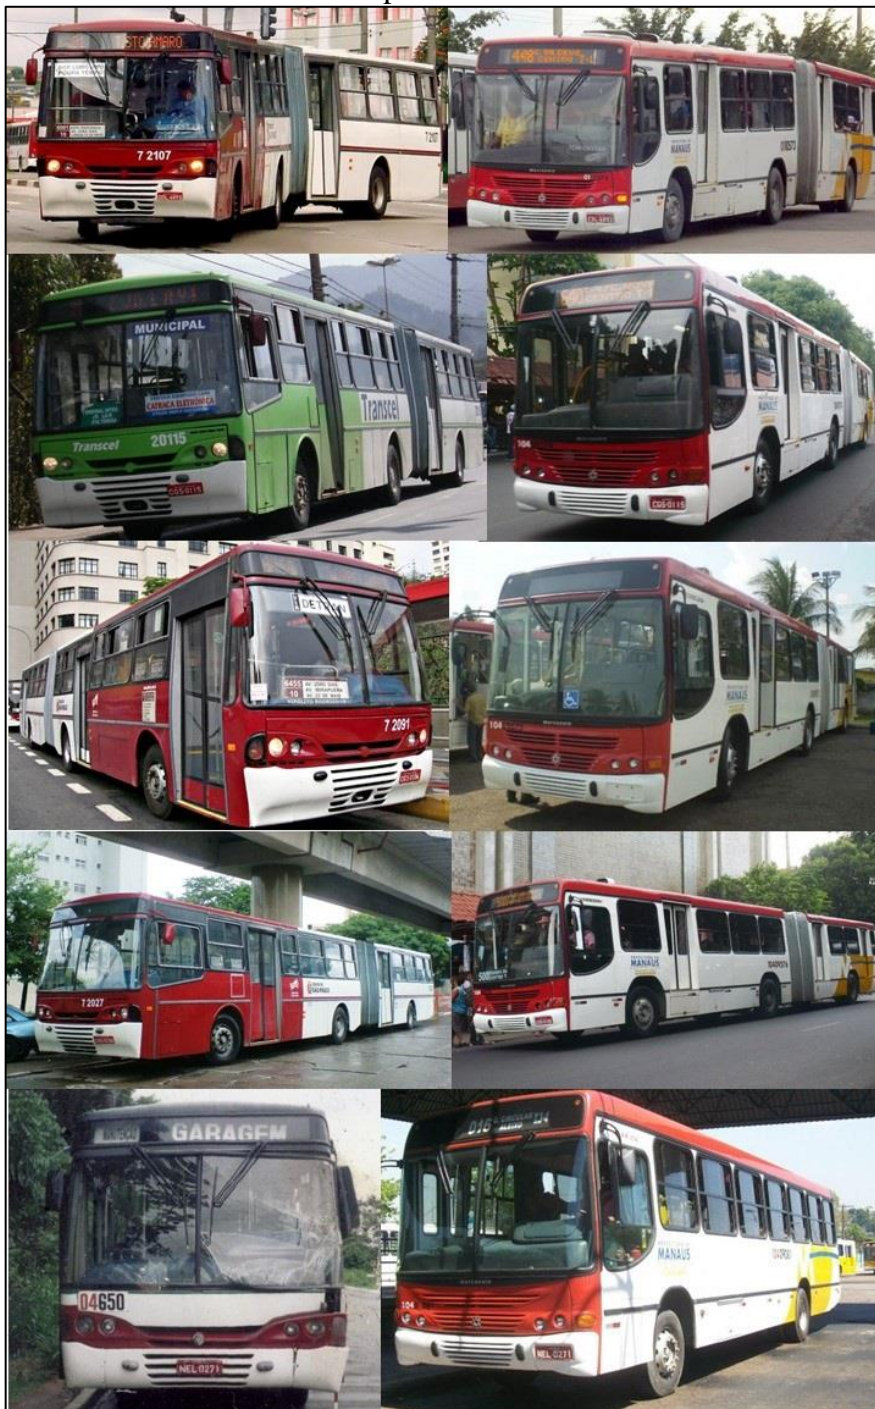
Figura 7 - Veículos reencarroçados com data de fabricação de 2009. À esquerda estão os veículos com a primeira carroceria e à direita os veículos reencarroçados operando no transporte coletivo.

Em 2009, a cidade de Manaus recebeu diversos ônibus novos, seminovos e uma pequena remessa de quatro veículos reencarroçados, levando em consideração a entrada em vigor da resolução que limitou a prática de reencarroçamento de ônibus no país. O lote de cinco ônibus reencarroçados (Figura 7) era compostos por quatro articulados e um ônibus
