**FEIÇÕES EROSIVAS EM TRILHAS NO CAMPUS DA UFAM, MANAUS-AM**

**EROSIVE FEATURES ON TRAILS ON THE UFAM CAMPUS, MANAUS-AM**

O presente trabalho, analisa condições de conservação da trilha de acesso do Campus UFAM até o Conjunto Habitacional Industriários, em Manaus-AM. Foram observados o grau de compactação, capacidade de infiltração, existência de feições erosivas e presença de resíduos sólidos. Os principais resultados demonstram a possível classificação do solo em duas classes principais, Latossolo Amarelo e Neossolo Quartzarênico, refletindo nas diferentes condições de resistência à penetração e taxas de infiltração, com diferenças nos dados coletados na trilha e fora desta. Sendo a menor taxa de infiltração na trilha e a maior taxa na floresta, ambos sobre Latossolo. Quanto à resistência à penetração, observou-se maiores taxas na trilha sobre Latossolo e as menores no solo de transição entre o Latossolo/Neossolo Quartzarênico. Observou-se também resíduos sólidos ao longo da trilha, com concentração maior nas proximidades do muro separando a floresta do Campus do conjunto. Por fim, no terço inferior da trilha, observou-se a formação de incisões erosivas do tipo sulcos e marmita

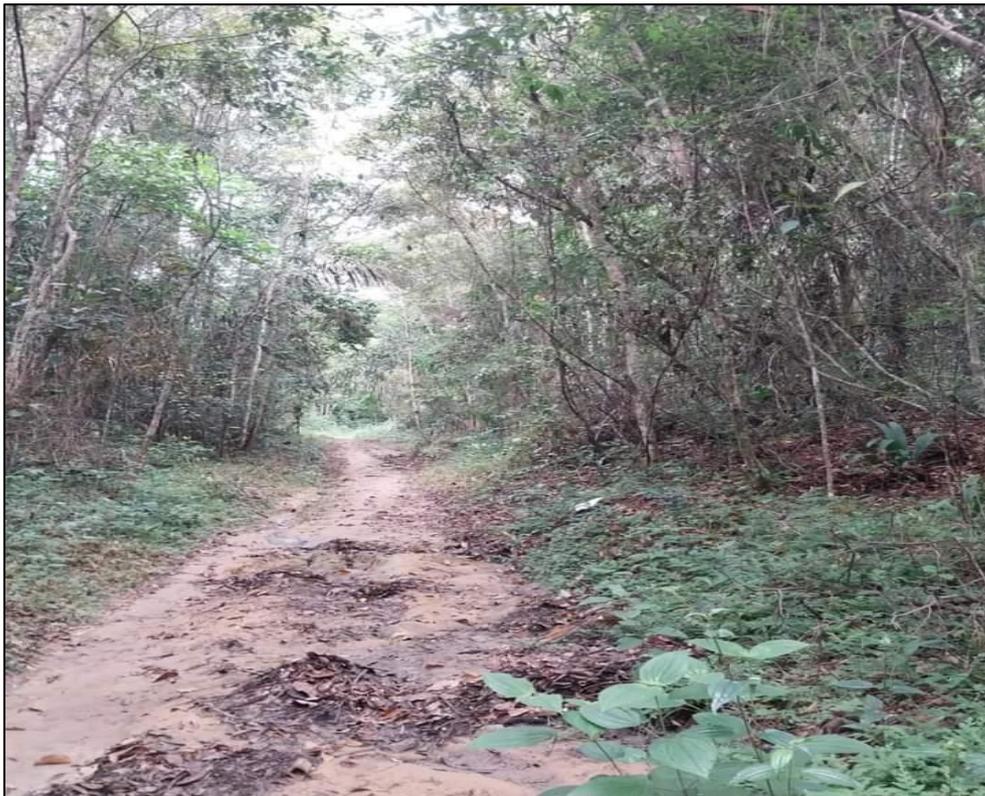
**Figura 2** – Vista parcial do terço inferior da trilha, margeado por vegetação secundária, remanescente de Campinarana

A área estudada apresenta ambiente natural pouco alterado e ambiente alterado, resultantes das interferências causadas pela utilização contínua da trilha. Destaca-se, que a referida trilha, atravessa uma área de floresta com diferentes “manchas de vegetação” (Floresta Secundária, remanescente da Floresta Ombrófila Densa e Floresta Secundária, remanescente de Campinarana) (Figura 2), as quais estão relacionadas ao tipo de solo e topografia local.

Ao analisar os resultados, pode-se afirmar que a resistência do solo à penetração, foi sempre maior em todos os pontos da trilha, quando comparados à área adjacente com vegetação (Figura 2).

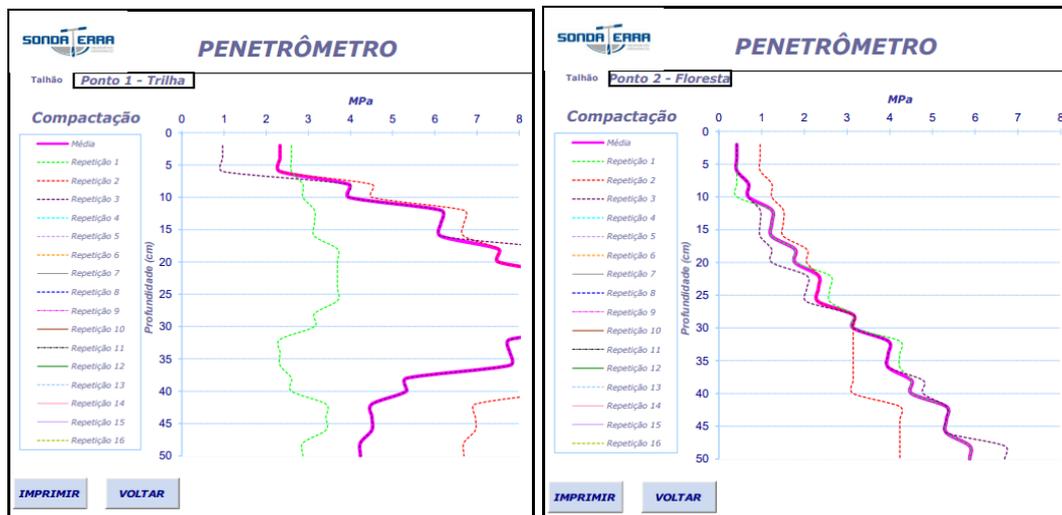
**Gráfico 1 e 2 – Teste de Resistência à Penetração no terço superior da trilha e entorno**

Os dados representados nos gráficos 1 e 2 evidenciam diferenças significativas entre as áreas dentro e fora da trilha. No gráfico 1, que retrata a região dentro da trilha, observa-se uma resistência do solo mais pronunciada. Essa constatação sugere que, à medida que a profundidade do terreno aumenta, é necessária uma força de impacto de compactação mais elevada. Tal cenário aponta para uma compactação mais acentuada na área da trilha.

Por outro lado, o gráfico 2, que corresponde à área da floresta adjacente, revela uma intensidade menor nas forças de impacto. Isso indica que o solo nessa localidade está menos compactado. Entretanto, ainda é possível identificar uma alteração no solo próxima a trilha, resultante do impacto gerado pelo uso da mesma.

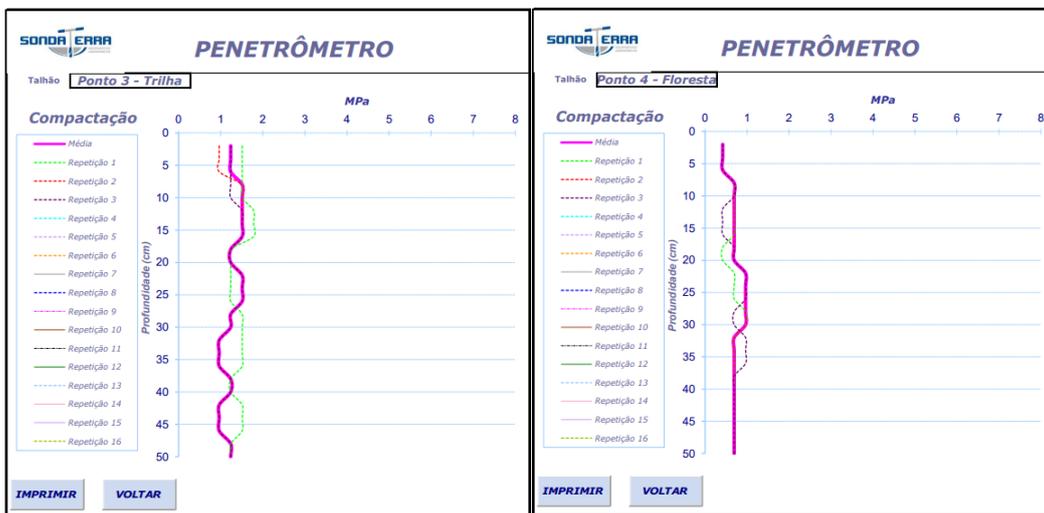
**Gráficos 3 e 4 - Teste de Resistência à Penetração no terço médio da trilha e entorno**

Na análise dos gráficos 3 e 4, que representam os pontos de teste dentro e fora da trilha, no terço médio, pode-se observar que o solo na área da trilha apresenta uma resistência maior em comparação com o solo na área da floresta. No entanto, esse aumento de resistência não é significativo quando comparado à área da floresta. Isso sugere que, embora a trilha apresente certo grau de compactação no solo, ainda é possível inferir que sua porosidade permite uma taxa de infiltração maior, quando comparada ao terço superior da trilha.

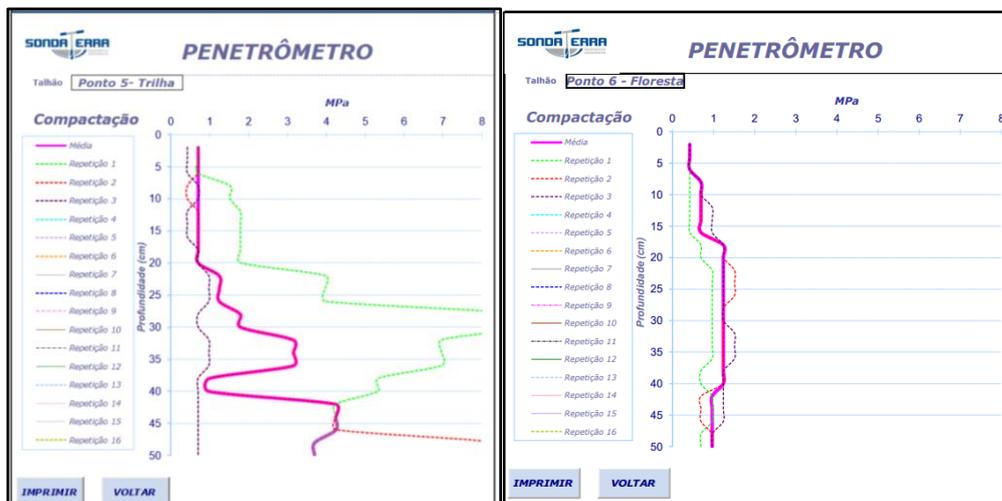
**Gráficos 5 e 6 - Teste de Resistência à Penetração no terço inferior da trilha e entorno**

O gráfico 5, na área da trilha, mostra uma resistência à penetração maior em comparação ao gráfico 6, realizado na área de floresta. Esses resultados indicam que o solo na trilha está mais compactado e apresenta uma maior resistência mecânica à penetração. Essa diferença na resistência de penetração entre as duas áreas, sugere que, a trilha sofreu impactos e pressões que causam a compactação do solo, tornando-o mais denso e menos permeável. Por outro lado, o solo da área de floresta é menos denso e permeável, permitindo uma penetração mais fácil.

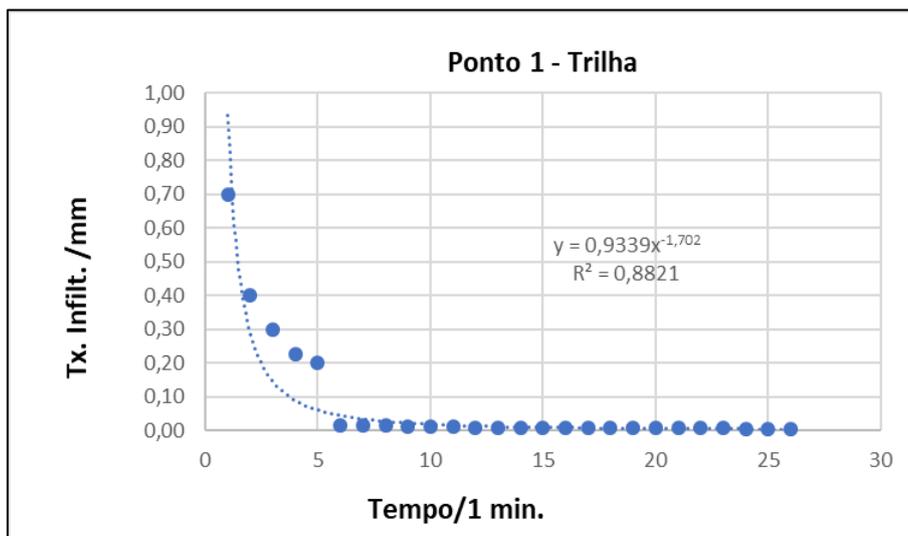
**Gráfico 7 - Taxa de Infiltração dentro da trilha**

No Gráfico 7, na área de trilha, a taxa de infiltração inicial foi registrada em aproximadamente 0,9 mm por minuto, com uma média de aproximadamente 0,45 mm de água infiltrada no intervalo de tempo de 1 minuto.

No teste de infiltração realizado no ponto 1, localizado no início da trilha na área de platô, foi observada uma maior resistência à infiltração da água no solo, conforme evidenciado no intervalo de tempo de 1 minuto adotado para as medições. Essa observação corrobora as inferências feitas por meio da observação direta, indicando que o solo nessa trilha se encontra altamente compactado devido às atividades humanas na área e à exposição do solo aos efeitos dos raios solares e chuvas.

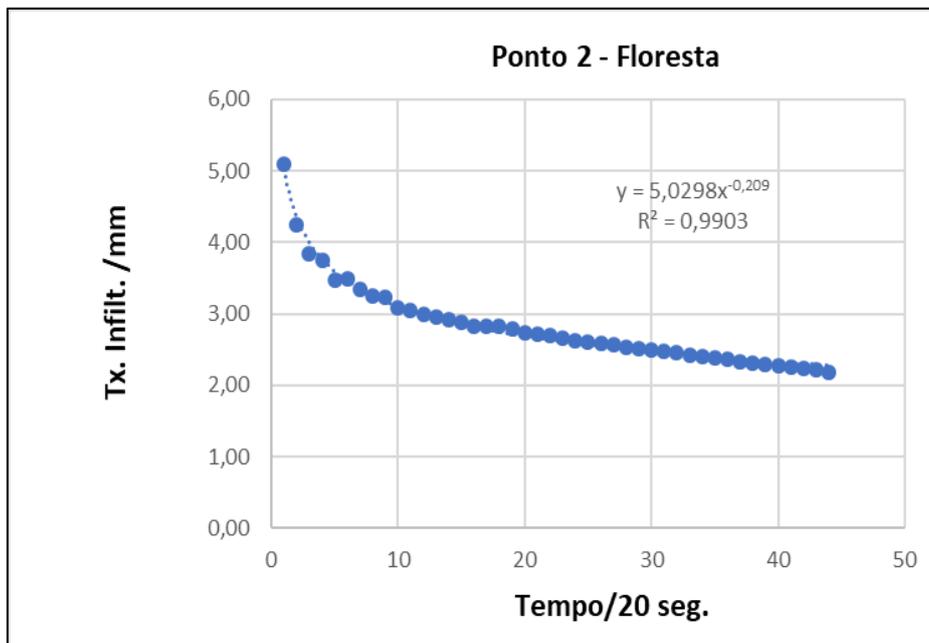
**Gráfico 8 - Taxa de Infiltração fora da trilha**

No ponto 2 do Gráfico 8, correspondente à área de floresta, a taxa de infiltração inicial foi de aproximadamente 5 mm a cada 20 segundos, resultando em uma média da taxa de infiltração de aproximadamente 10,5 mm por minuto.

Por outro lado, uma situação distinta foi observada no intervalo de tempo de 20 segundos utilizado para as medições na área de floresta, representada pelo ponto 2 ao lado do ponto 1. Nessa área, a capacidade de infiltração da água no solo foi significativamente maior em comparação ao teste realizado na trilha. Essa diferença é atribuída aos efeitos

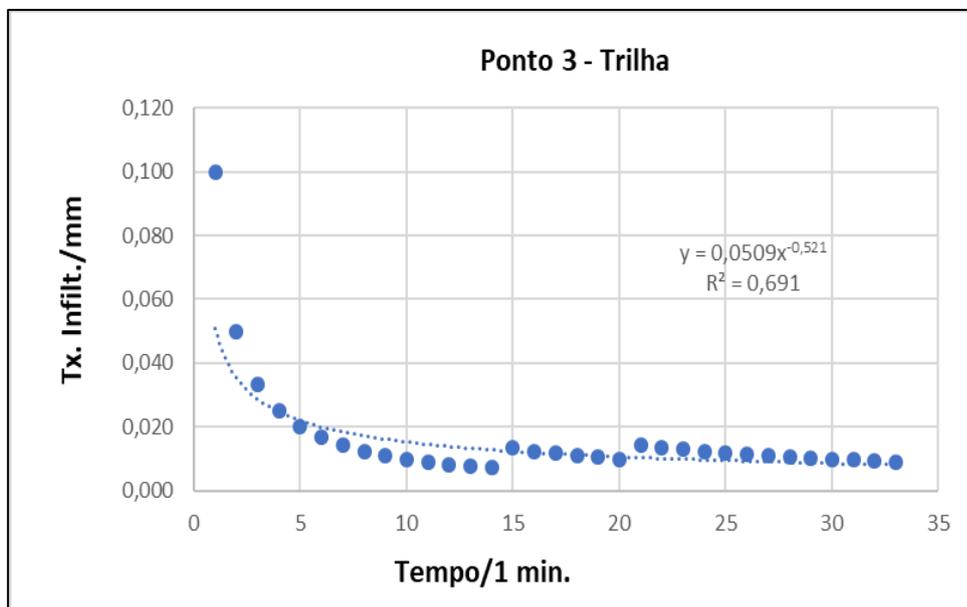
**Gráficos 9 - Taxa de Infiltração dentro da trilha**

No ponto 3 (gráfico 9 e 10), localizado na trilha, a taxa de infiltração inicial da água no solo foi aproximadamente de 0,05 mm por minuto, diminuindo para 0,01 mm no final do intervalo de tempo de 1 minuto. A média da taxa de infiltração nesse período foi de aproximadamente 0,03 mm de água infiltrada no solo por minuto.

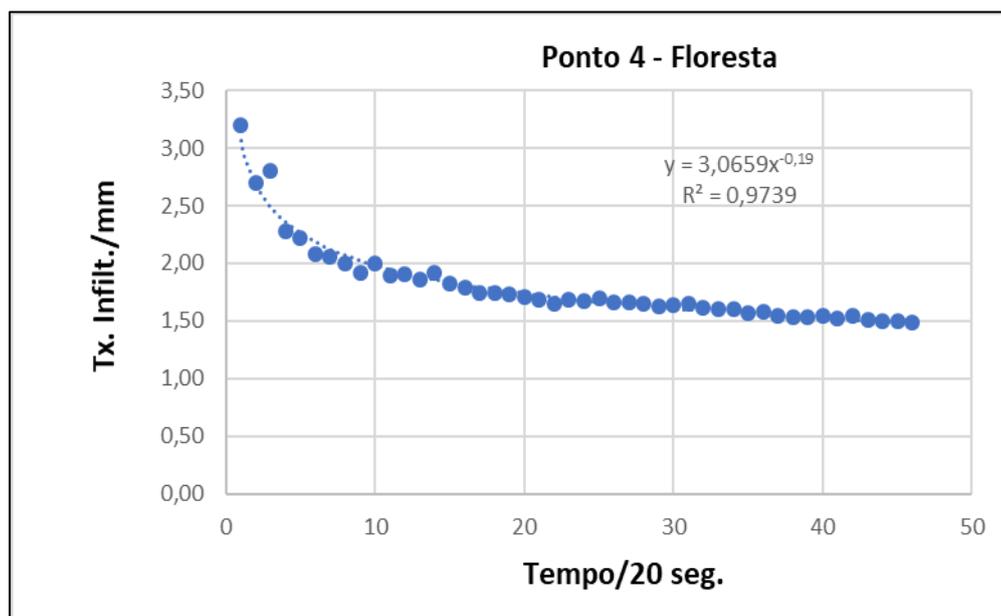
**Gráfico 10 - Taxa de Infiltração fora da trilha**

Por outro lado, no ponto 4 (gráfico 9 e 10), situado na área de floresta, a taxa inicial de infiltração foi de aproximadamente 3,2 mm por minuto, reduzindo para 1,5 mm no final do mesmo intervalo de tempo de 1 minuto. A taxa média de infiltração nessa área foi de aproximadamente 7,05 mm/min.

Essas informações destacam diferenças significativas na capacidade de infiltração entre a trilha (ponto 3) e a área de floresta (ponto 4). A floresta demonstra uma maior taxa de infiltração inicial e média de água no solo, indicando que a estrutura e a saúde do solo na floresta estão em melhores condições em comparação com a trilha, onde a taxa de infiltração é consideravelmente mais baixa.

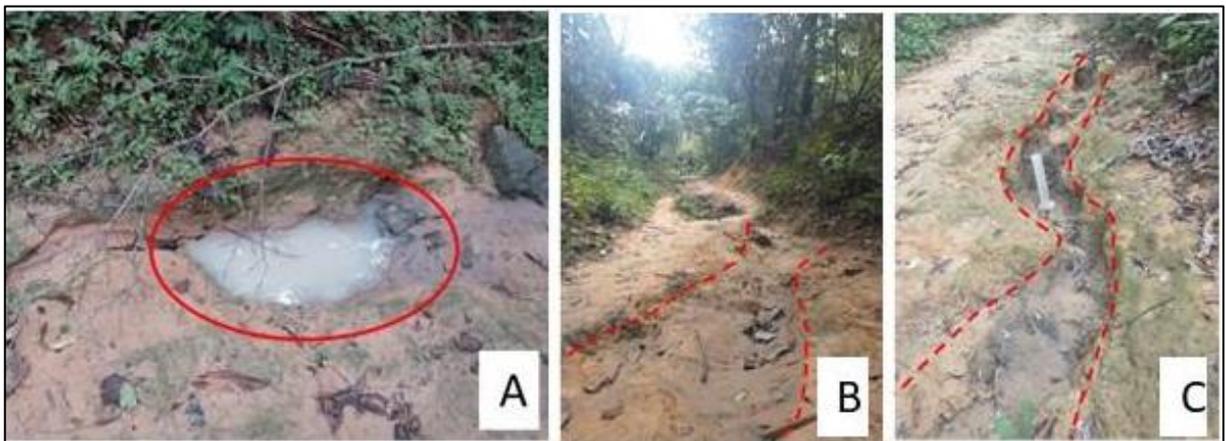
**Figura 3** - Feições erosivas na trilha UFAM/Conj. Habitacional dos Industriários – Manaus – AM

Nas observações realizadas durante o trabalho de campo, identificou-se algumas feições erosivas como marmitas torrenciais e sulcos (Figura 3), como resultantes do escoamento superficial concentrado (saturado ou hortoniano), ocorrendo sobre solo exposto da trilha, sem vegetação.

A marmita torrencial (Figura 3A) é oriunda da ação turbilhonar da água, resultante de escoamento superficial concentrado (VIEIRA, 2008; 2010). Os sulcos, também oriundos do escoamento superficial concentrado (Figura 3B), apresenta em seu interior

algumas marmitas torrenciais (Figura 3C), prenunciando uma possível expansão desse canal, o qual pode evoluir para ravina e até mesmo para uma voçoroca.

A ausência de vegetal na trilha, devido ao seu uso contínuo, pode ser apontada como uma das causas da intensificação dos processos erosivos, conseqüentemente para formação de feições erosivas. Essa característica, combinada com o tipo de solo compactado (argiloso), juntamente com a declividade, tornam esse ambiente susceptível à erosão. As conseqüências já são conhecidas, incluem a degradação do solo e o assoreamento de canais a jusante.

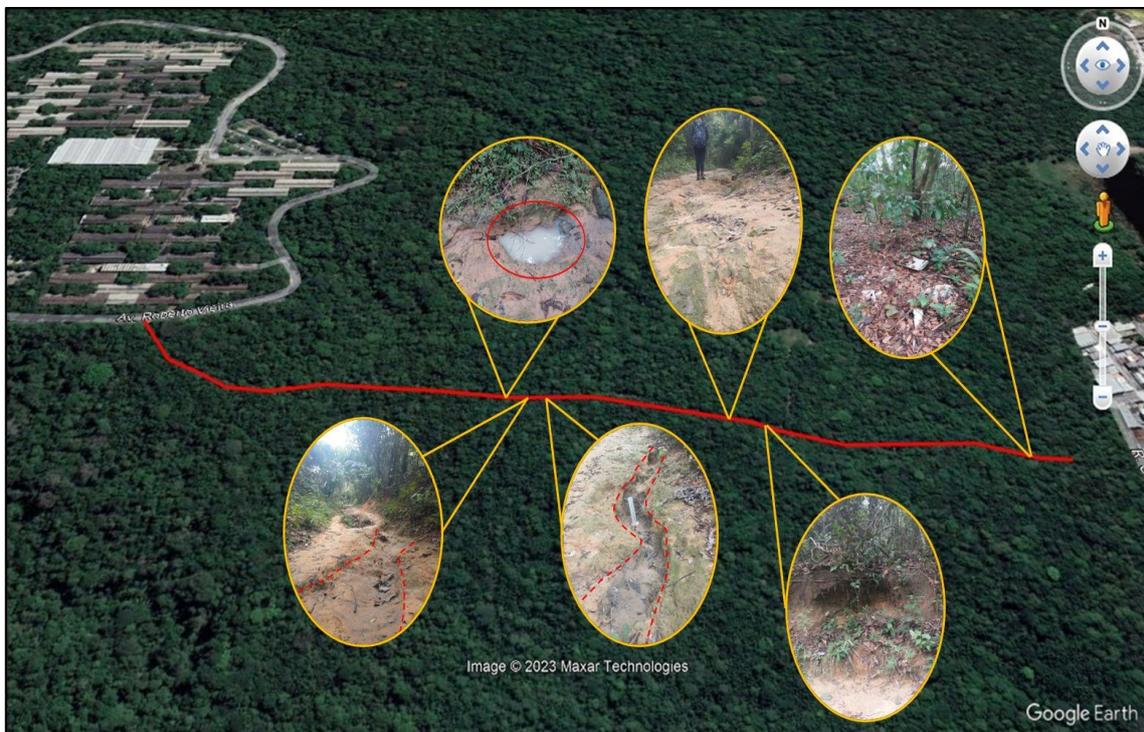
**Figura 4** - Representação aproximada das feições erosivas, resíduos sólidos e lixos depositados na trilha

No terço superior da trilha não se observa a ocorrência dessas feições. Porém, verifica-se nesse primeiro trecho, restos de construção que foram indevidamente despejados ali. No terço médio da trilha, verifica-se o surgimento dessas feições onde se verifica uma pequena declividade voltada para o terço inferior. Este último trecho é marcado por uma superfície relativamente plana e com acúmulo de resíduos sólidos (Figura 4).

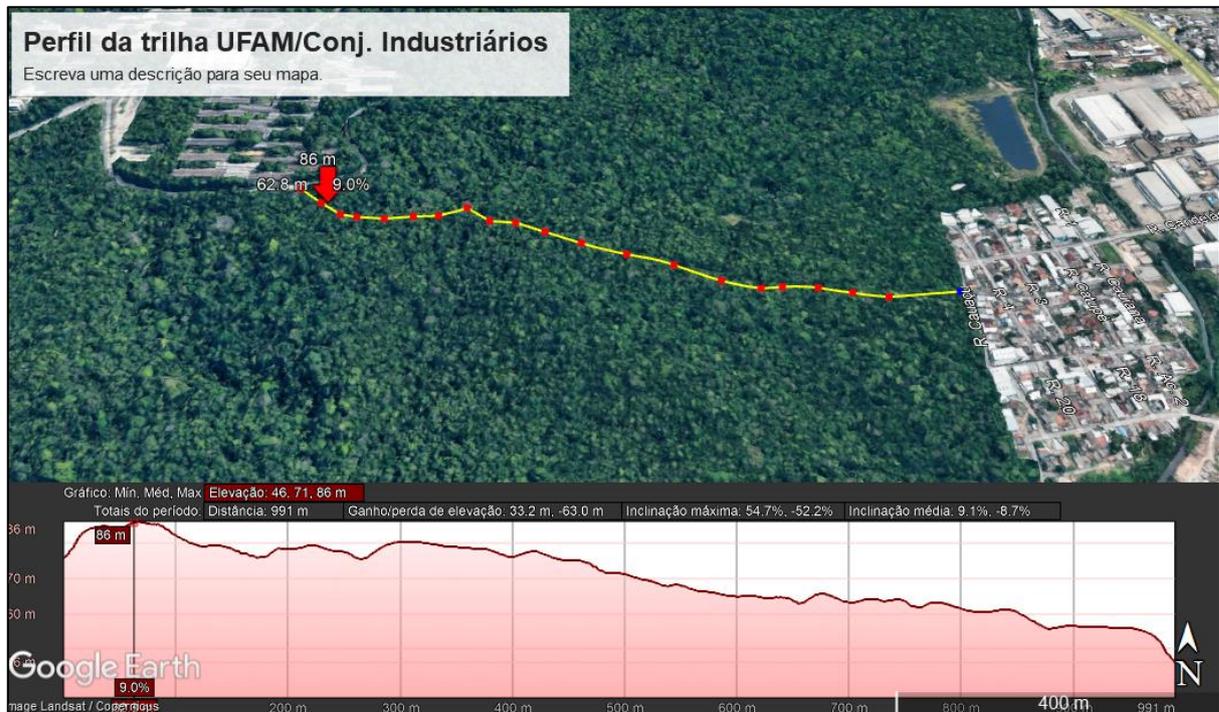
**Figura 5 - Perfil Topográfico da Trilha**

Os processos erosivos observados em campo, estão diretamente relacionados à topografia da trilha, com cerca de 991 m de extensão, com 86 m de altitude máxima e 47 m de altitude mínima (Figura 5).

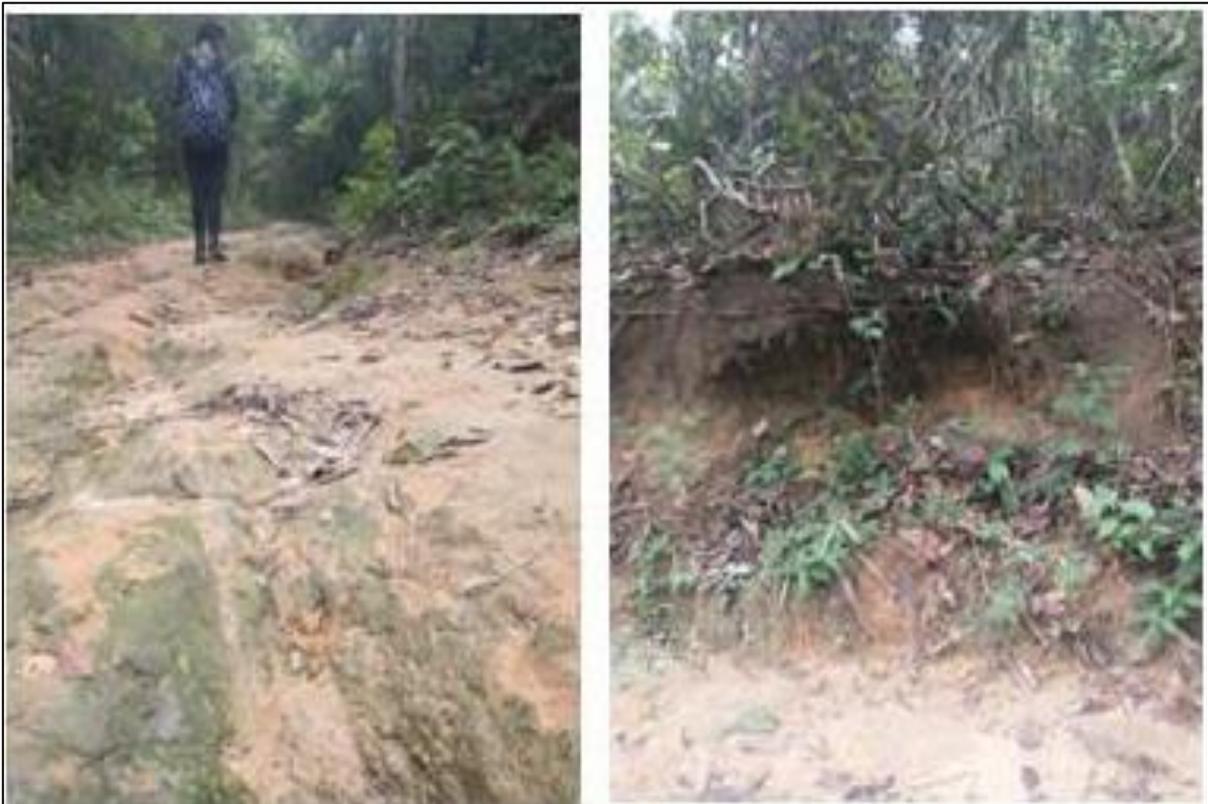
**Figura 6** - Elevação das bordas da trilha

Notou-se no final da trilha, uma diferença de nível entre esta e a área com presença de vegetal nas bordas (Figura 6). À primeira vista parece ser um desnível relacionado a abertura do caminho por meio de maquinário pesado. Todavia, percebe-se que esse solo é relativamente mais friável que solo do início da trilha, fato confirmado através dos testes de resistência à penetração realizados nesse ponto é comparado com os demais.

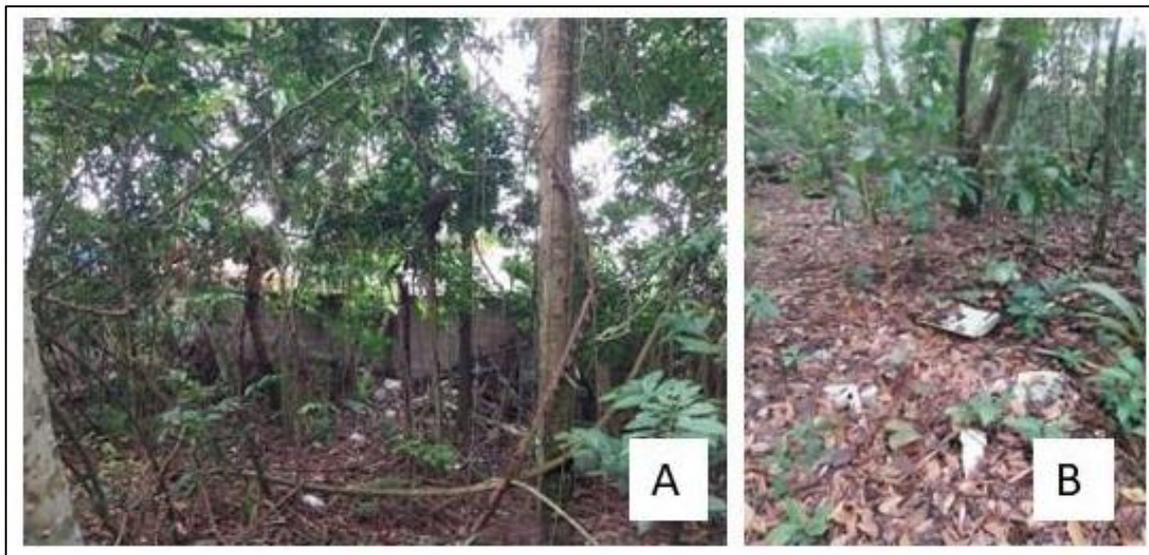
**Figura 7** - Descarte irregular de resíduos. A) Nas proximidades do conjunto. B) Na área de mata

Outro problema observado ao longo de todo o percurso, refere-se ao descarte irregular de resíduos sólidos, os quais são mais evidentes no início e no final da trilha. Parece haver uma clara distinção entre os tipos de resíduos descartados na trilha, sendo no início desta, restos de construção, possivelmente oriunda das constantes obras realizadas na área dos blocos de prédios da UFAM. O outro tipo de resíduos é puramente doméstico e se encontra no final da trilha, sendo este ponto caracterizado como zona de lixeira viciada (Figura 7).
